## Chantier MoMArch Les Laurons : sondages épaves

# Chantier MoMArch Les Laurons : sondages épaves

## Rapport d'opération

OA n° 4792

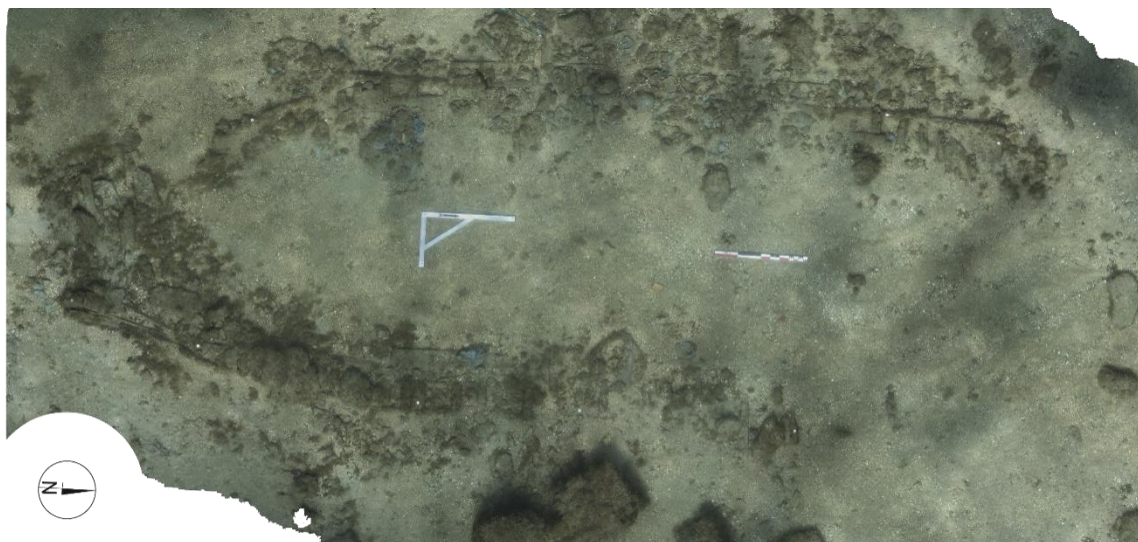
Fig. 11 : Orthophotographie de l'épave Laurons 2 (couverture photographique : L. Roux ; calcul photogramétrique : L. Borel, Centre Camille Jullian, AMU-CNRS)

L'épave, bien qu'elle ait été protégée à l'issue de la campagne de 1994, présente aujourd'hui de nombreux éléments de vestiges de sa coque à découvert. La protection, à l'époque, avait été assurée au moyen de sacs poubelles en plastique remplis de sable et positionnés sur les vestiges de l'épave.

Ceux-ci se sont cependant pour partie éventrés, pour partie indurés et, surtout, les masses de sable, au fond de l'anse, se sont déplacées mettant ainsi à découvert les vestiges situés à l'extrémité sud qui correspondent à l'arrière de l'épave.

Ainsi orientée, les parties supérieures des flancs bâbord et tribord sont aussi exposés, sur une longueur d'environ 11 m, le flanc bâbord étant celui qui est le plus à découvert, laissant apparaître des éléments du pont, ou des serres supérieures. Les bois apparents sont fragiles, parfois émoussés en raison de leur exposition à la mer et aux micro-organismes.

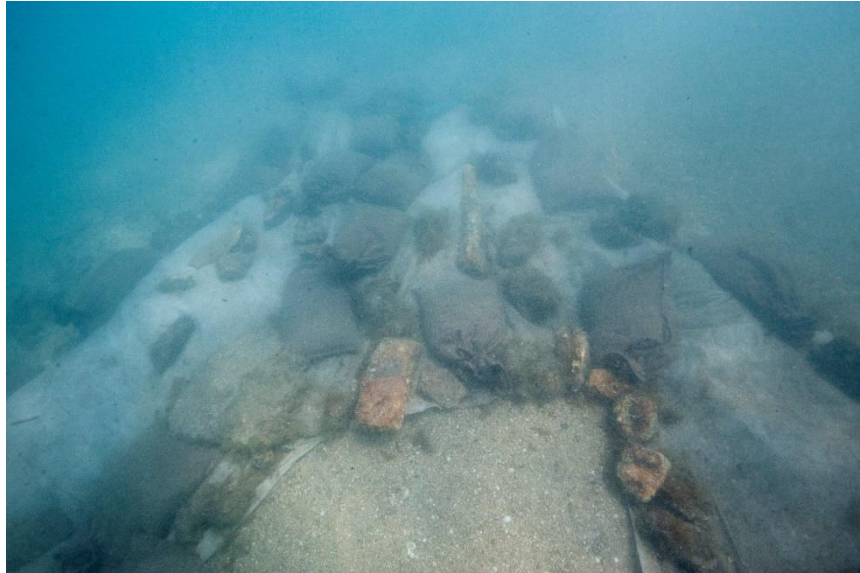
**Fig. 13** : Protection actuelle de l'épave (© L. Roux, Centre Camille Jullian, AMU-CNRS)

Il faut considérer que cette protection n'est pas assez satisfaisante du fait de la fragilité de l'épave et des vestiges encore apparents de la coque. Il s'agit donc là d'une protection temporaire, dans l'attente d'une opération de couverture complète et optimale.

Au terme de ce rapide travail de documentation et de constat d'état, la protection des vestiges apparents de l'épave a été assurée sur l'extrémité sud et le flanc ouest à l'aide de bandes de tissus géotextile et de sacs de sable, complétés par la mise en place de pierres. Faute de temps et de moyens – cette opération de protection n'ayant pas été prévue dans les objectifs et le calendrier du chantier – tous les vestiges apparents de l'épave n'ont pas pu être couverts ou bénéficier d'une protection optimale (**Fig. 13**).

L'objectif initial de repositionnement et de constat d'état de l'épave Laurons 2 a pu être mené à bien. L'expertise rapide a permis de mettre en évidence une dégradation limitée des vestiges accompagnée d'une couverture de protection de l'épave perfectible et détériorée. Si l'intérêt scientifique de nouveaux sondages sur cette épave paraît limité, en revanche la tenue d'une campagne destinée au remplacement de la couverture de protection actuelle paraît être une vraie nécessité.

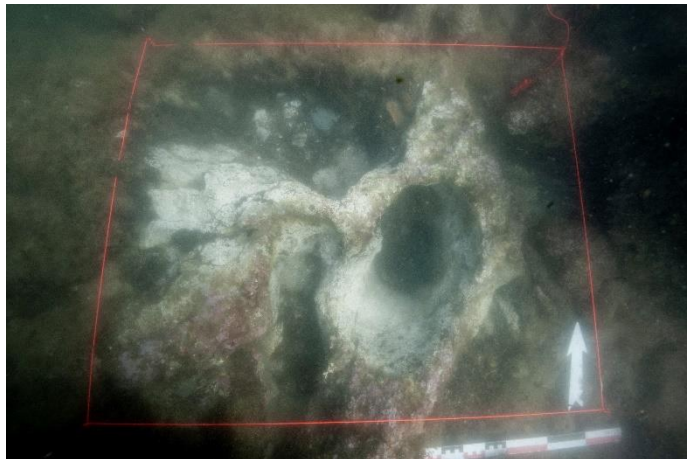
**Fig. 16** : Photo du fond du sondage S4, semblable aux trois autres sondages (© L. Roux, Centre Camille Jullian, AMU-CNRS).

Dans tous ces sondages on retrouve globalement la même stratigraphie, à savoir : une première unité stratigraphique, US1, correspondant à de la matre de posidonies mélangée à du sable gris (sur une hauteur d'environ 20 cm) ; puis une seconde unité, US2, correspondant à un substrat rocheux parsemé de cavités dans lesquelles se trouvaient des galets et du sable gris coquillé (**Fig. 16**). A la base du substrat rocheux se trouve une fine couche de sable coquillé.

A la suite de ces différents sondages, le constat est que la nature du fond – mottes de posidonies et roche coralligène – n’a malheureusement guère permis la conservation, même minime, des vestiges des éléments de la coque.

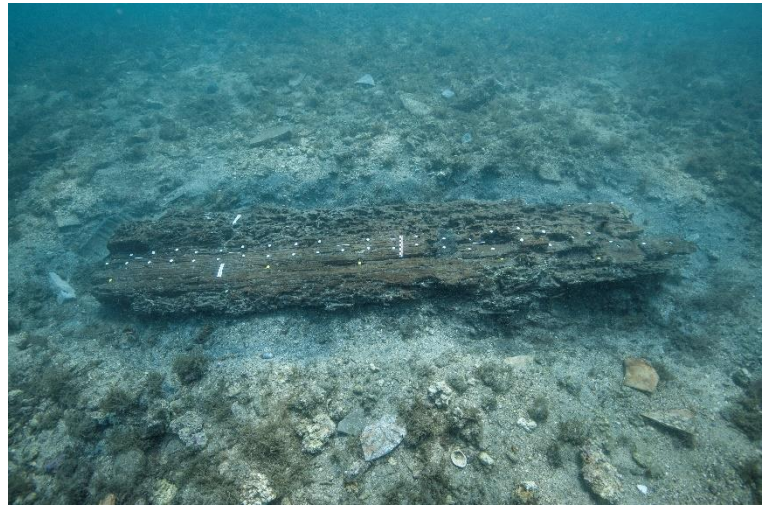
**Fig. 19** : Le fragment d'épave Laurons 13 (© L. Roux, Centre Camille Jullian, AMU-CNRS).

L'ensemble est fort dégradé. Lors de sa découverte, affleurant sur le fond, la pièce était couverte d'un duvet d'algues qui s'étaient implantées parmi les nombreux trous de tarets et autres xylophages visibles à sa surface. A cela s'ajoute une importante érosion de la pièce qui laisse ainsi apparaître, çà et là, les tenons d'assemblages.
