PAUL KNOBLAUCH

Neuere Untersuchungen an den Häfen von Ägina*

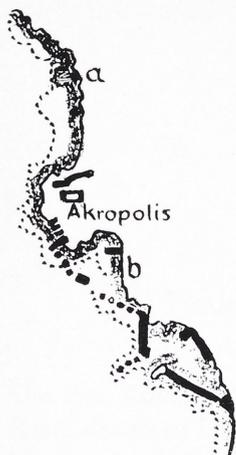
2 Die Küste um die Akropolis von Ägina (aus Lehmann-Hartleben). a Maueransatz in der Nordbucht; b Kriegshafen, südlich davon heutiger Hafen.

Der in Bild 2 sichtbare Maueransatz bei 'a' würde Telamon nicht gereicht haben. Aber noch weniger würde er die Bucht gegen den anstürmenden Wellengang geschützt haben. Bei Thiersch⁶ finden wir speziell über die Hafenanlagen nichts. Der kleine Ansatz in der Nordbucht, im Plan von Thiersch, kann nur der Mauerrest sein, der dort liegt und der oben schon oft erwähnt wurde. Die große Mole kann damit nicht gemeint sein.

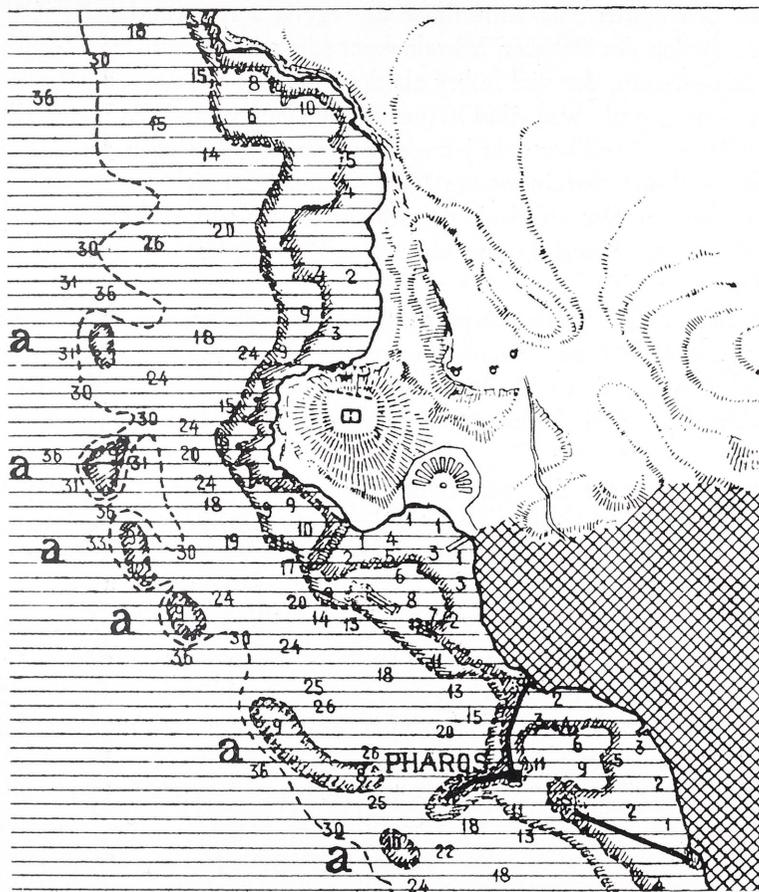
3 Die Umgebung der Häfen Äginas (aus Philip Négris, Vestiges antiques submergés). Die Tiefen sind in Fuß angegeben; entlang der Küste entsprechen sie nicht den Gegebenheiten.

Betrachten wir Bild 3, das dem Aufsatz von Ph. Négris entnommen ist, so wird darüber hinaus erkennbar, daß alle vor der Küste liegenden Riffe, die auf der Zeichnung mit 'a' bezeichnet sind, aus dem Meere herausschauten. Diese Riffe versperren die Einfahrt zum Kriegshafen fast ganz, jedoch nur mit einem kleinen Riff die Einfahrt in die Nordbucht. Es mußte also damals die Nordbucht als Hafen benutzt werden.

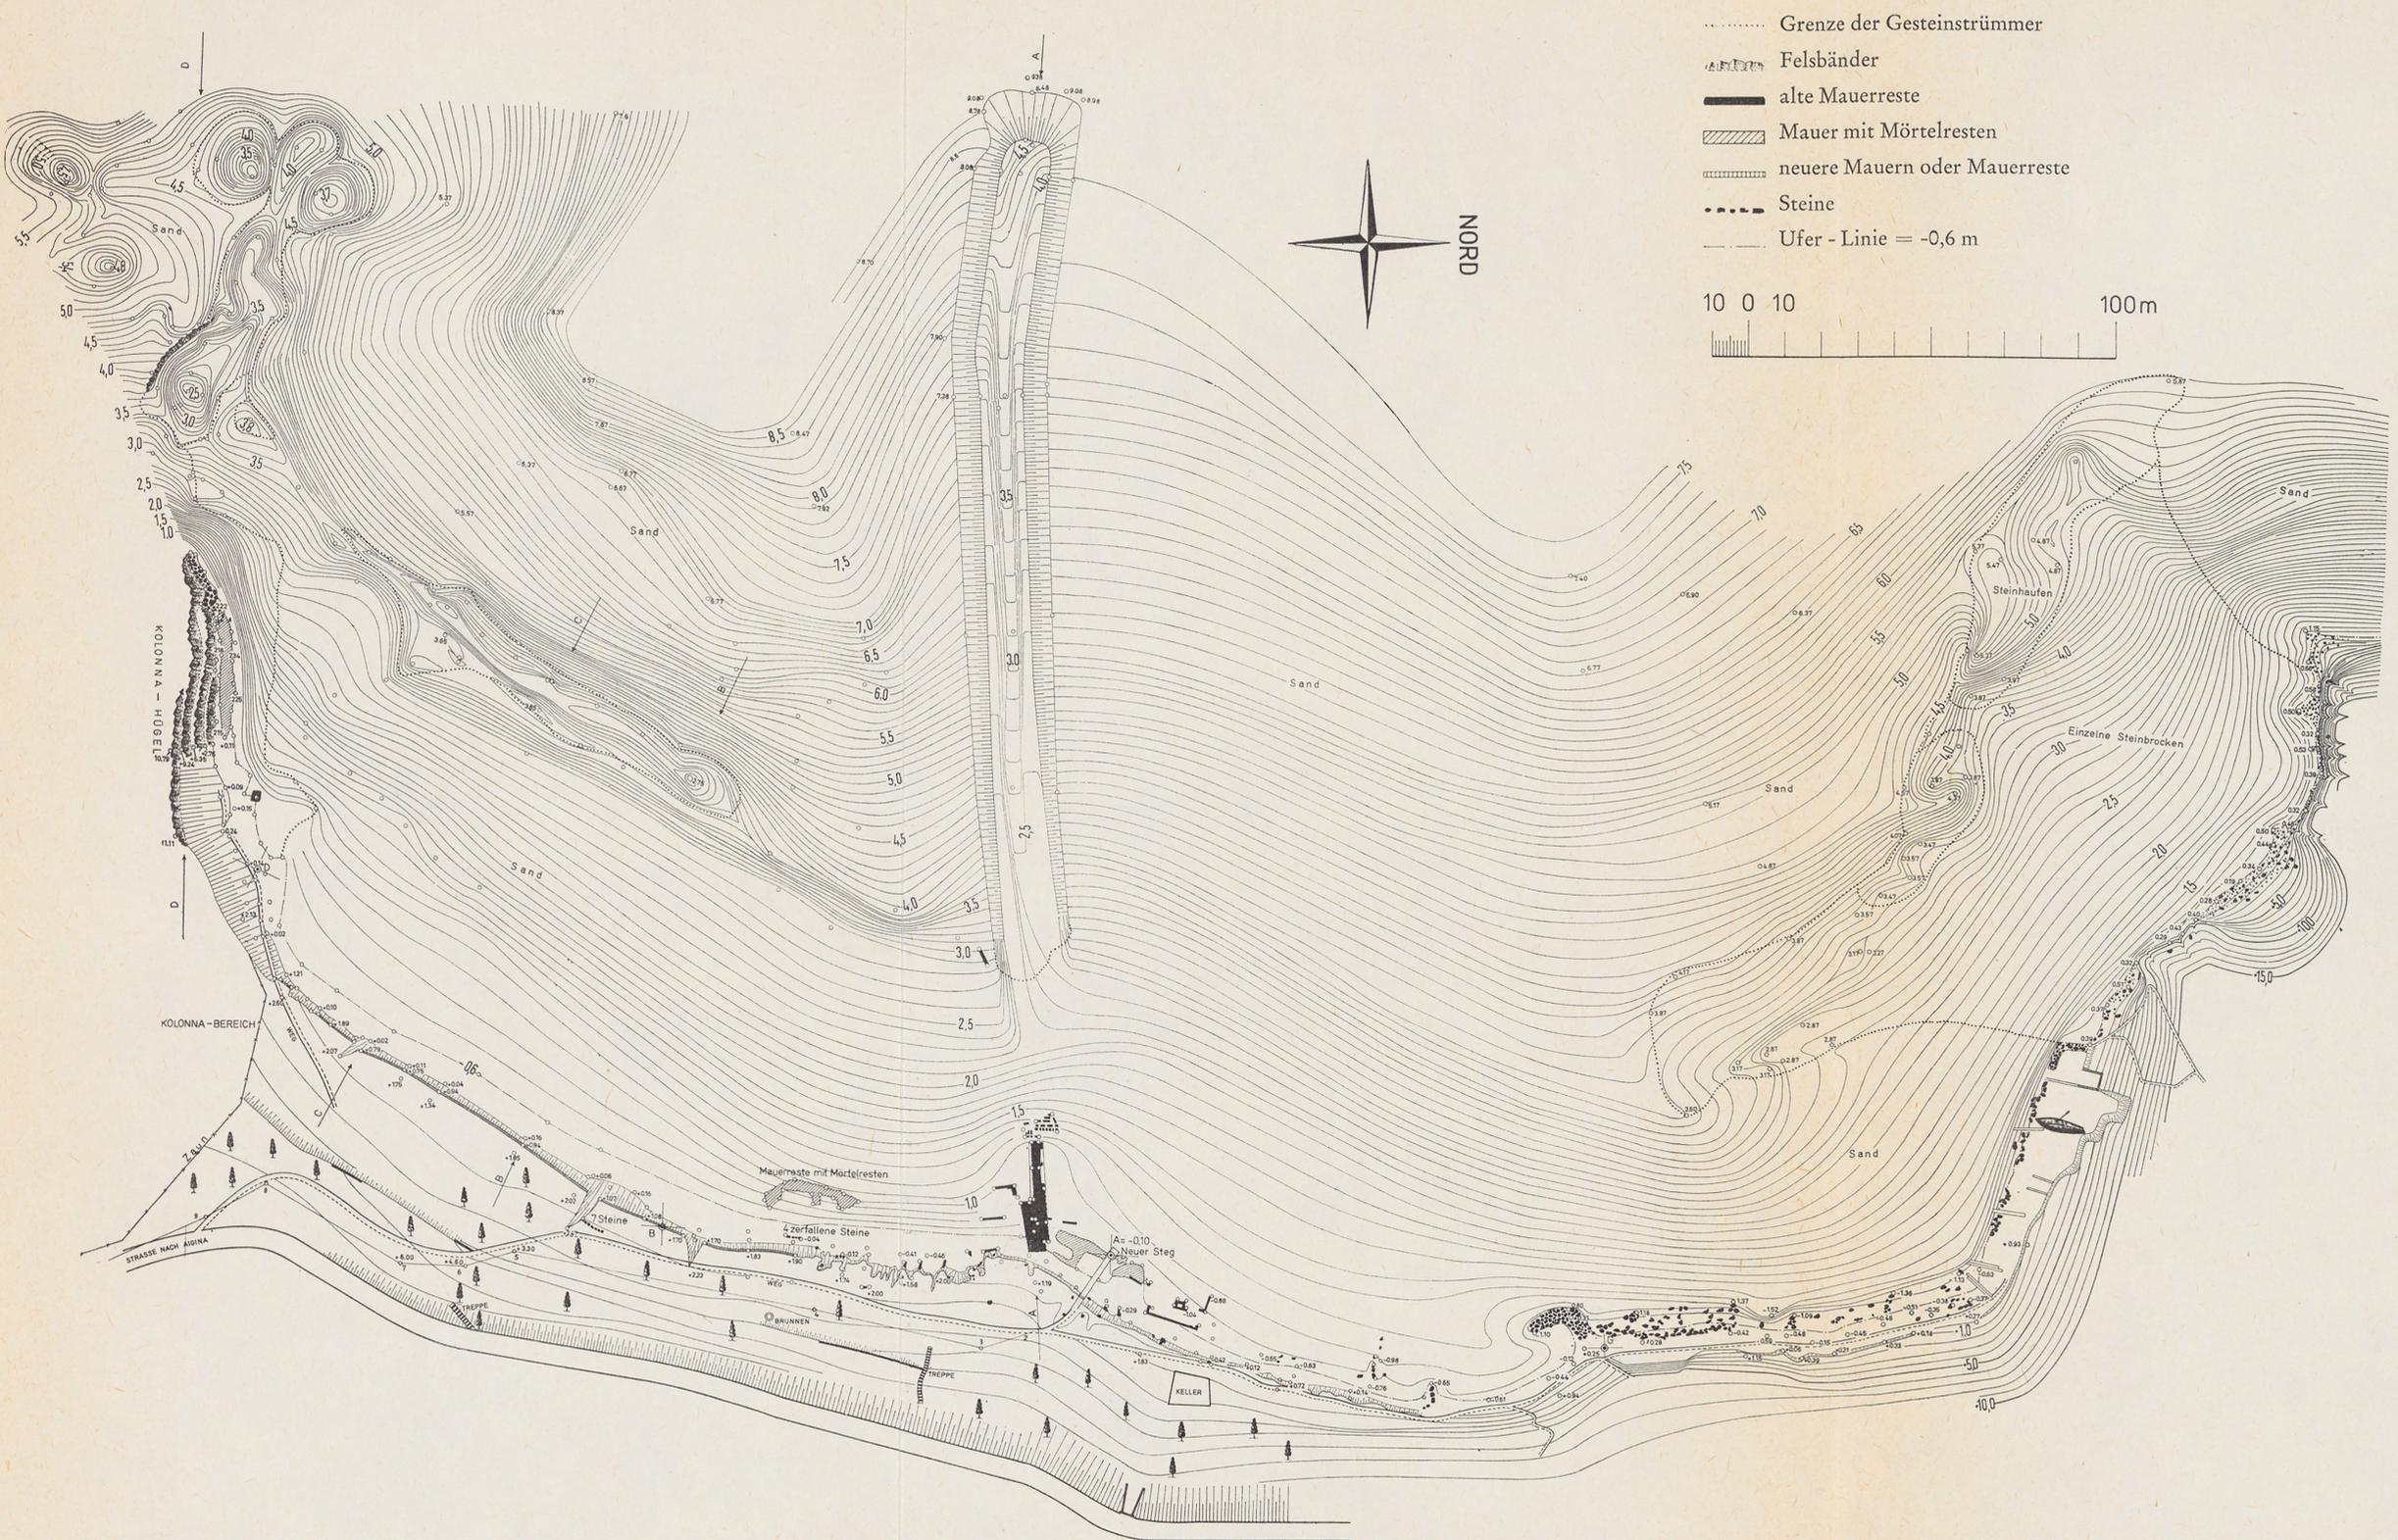
4 Nordbucht von Ägina, aufgenommen in den Jahren 1964–1966. – Maßstab 1 : 2 000.
(Siehe Schnitte Bild 8 B.)

Bild 4 zeigt die Nordbucht, dargestellt aufgrund unserer Aufmaßeinheiten. Im Süden liegt der Kolonna-Hügel, davor nach Westen ins Meer hinausgehend einige Steinhäufen. Am Fuße des Kolonna-Hügels Reste aus Opus incertum, wohl herabgefallene Mauerreste und in der Mitte des Bildes die große Steinschüttung, die sich ca. 300 m ins Meer hinaus erstreckt. In der Böschung sind noch weitere Mauerwerksreste vorhanden. Diese Mauerwerksreste gehen etwa bis zum Kellerfundament nach Norden und hören dann im weiteren Verlauf der Uferlinie auf. Sowohl in Nord- als auch in der Südhälfte der Nordbucht ist auf gleicher Höhe je eine Steinansammlung sichtbar.

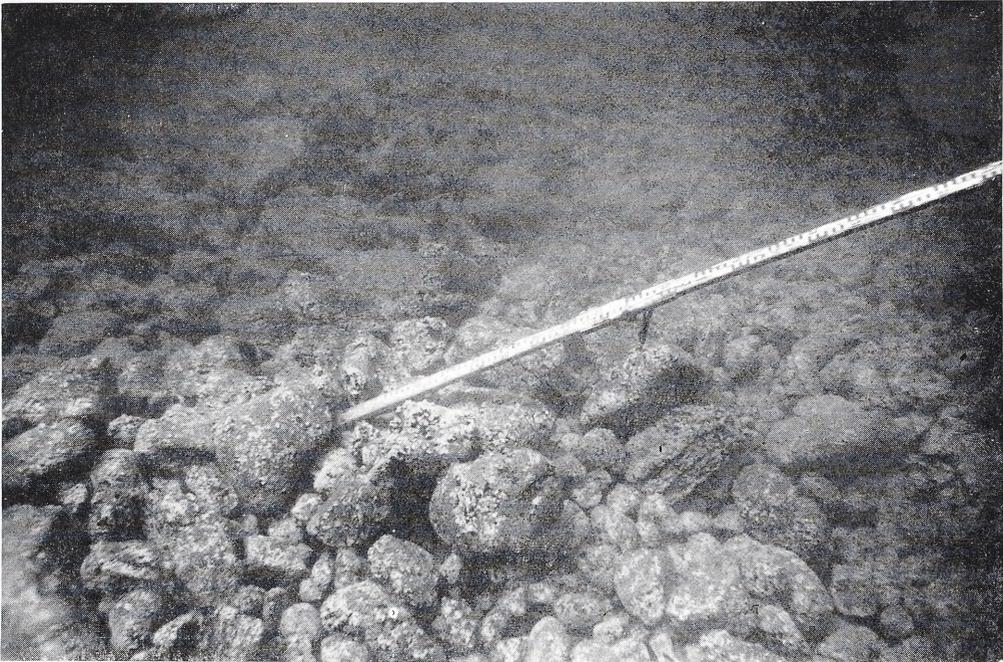
5 Unterwasserfoto der großen Steinschüttung (1965) in der Nordbucht.

Bild 5 möge die Zusammensetzung dieser Steinschüttung illustrieren.

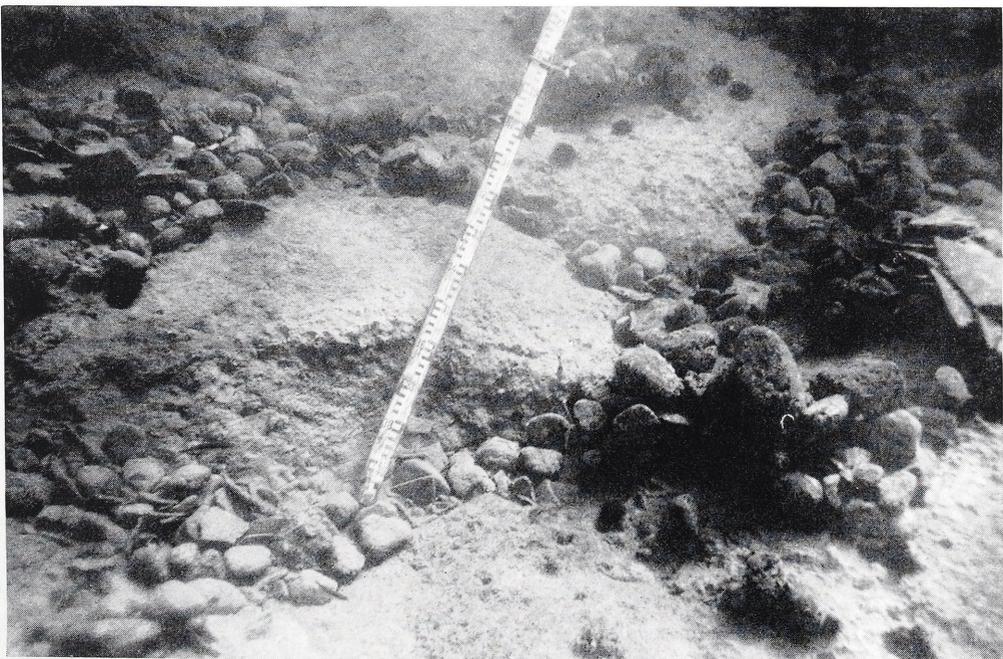
6 Unterwasserfoto der Steine rechts im Schnitt C-C in Bild 7 B (1965).

Bild 6 zeigt das Aussehen der in der kartographischen Aufnahme dargestellten länglichen Steinsammlungen in der Mitte des Südteils der Nordbucht. Das mittlere Felsstück ist 70 cm lang und 1,60 m breit. Es handelt sich nicht um Fundamente, sondern um eine Felsbank.

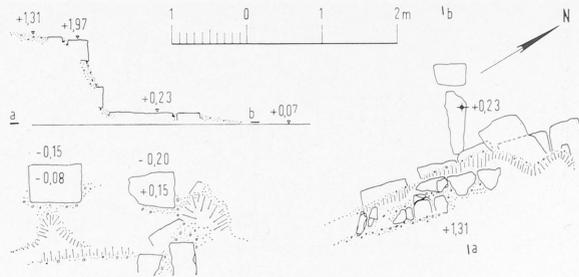
7 Nordbucht Punkt J (siehe Bild 9). Aufnahme 1966.
Maßstab 1 : 100.

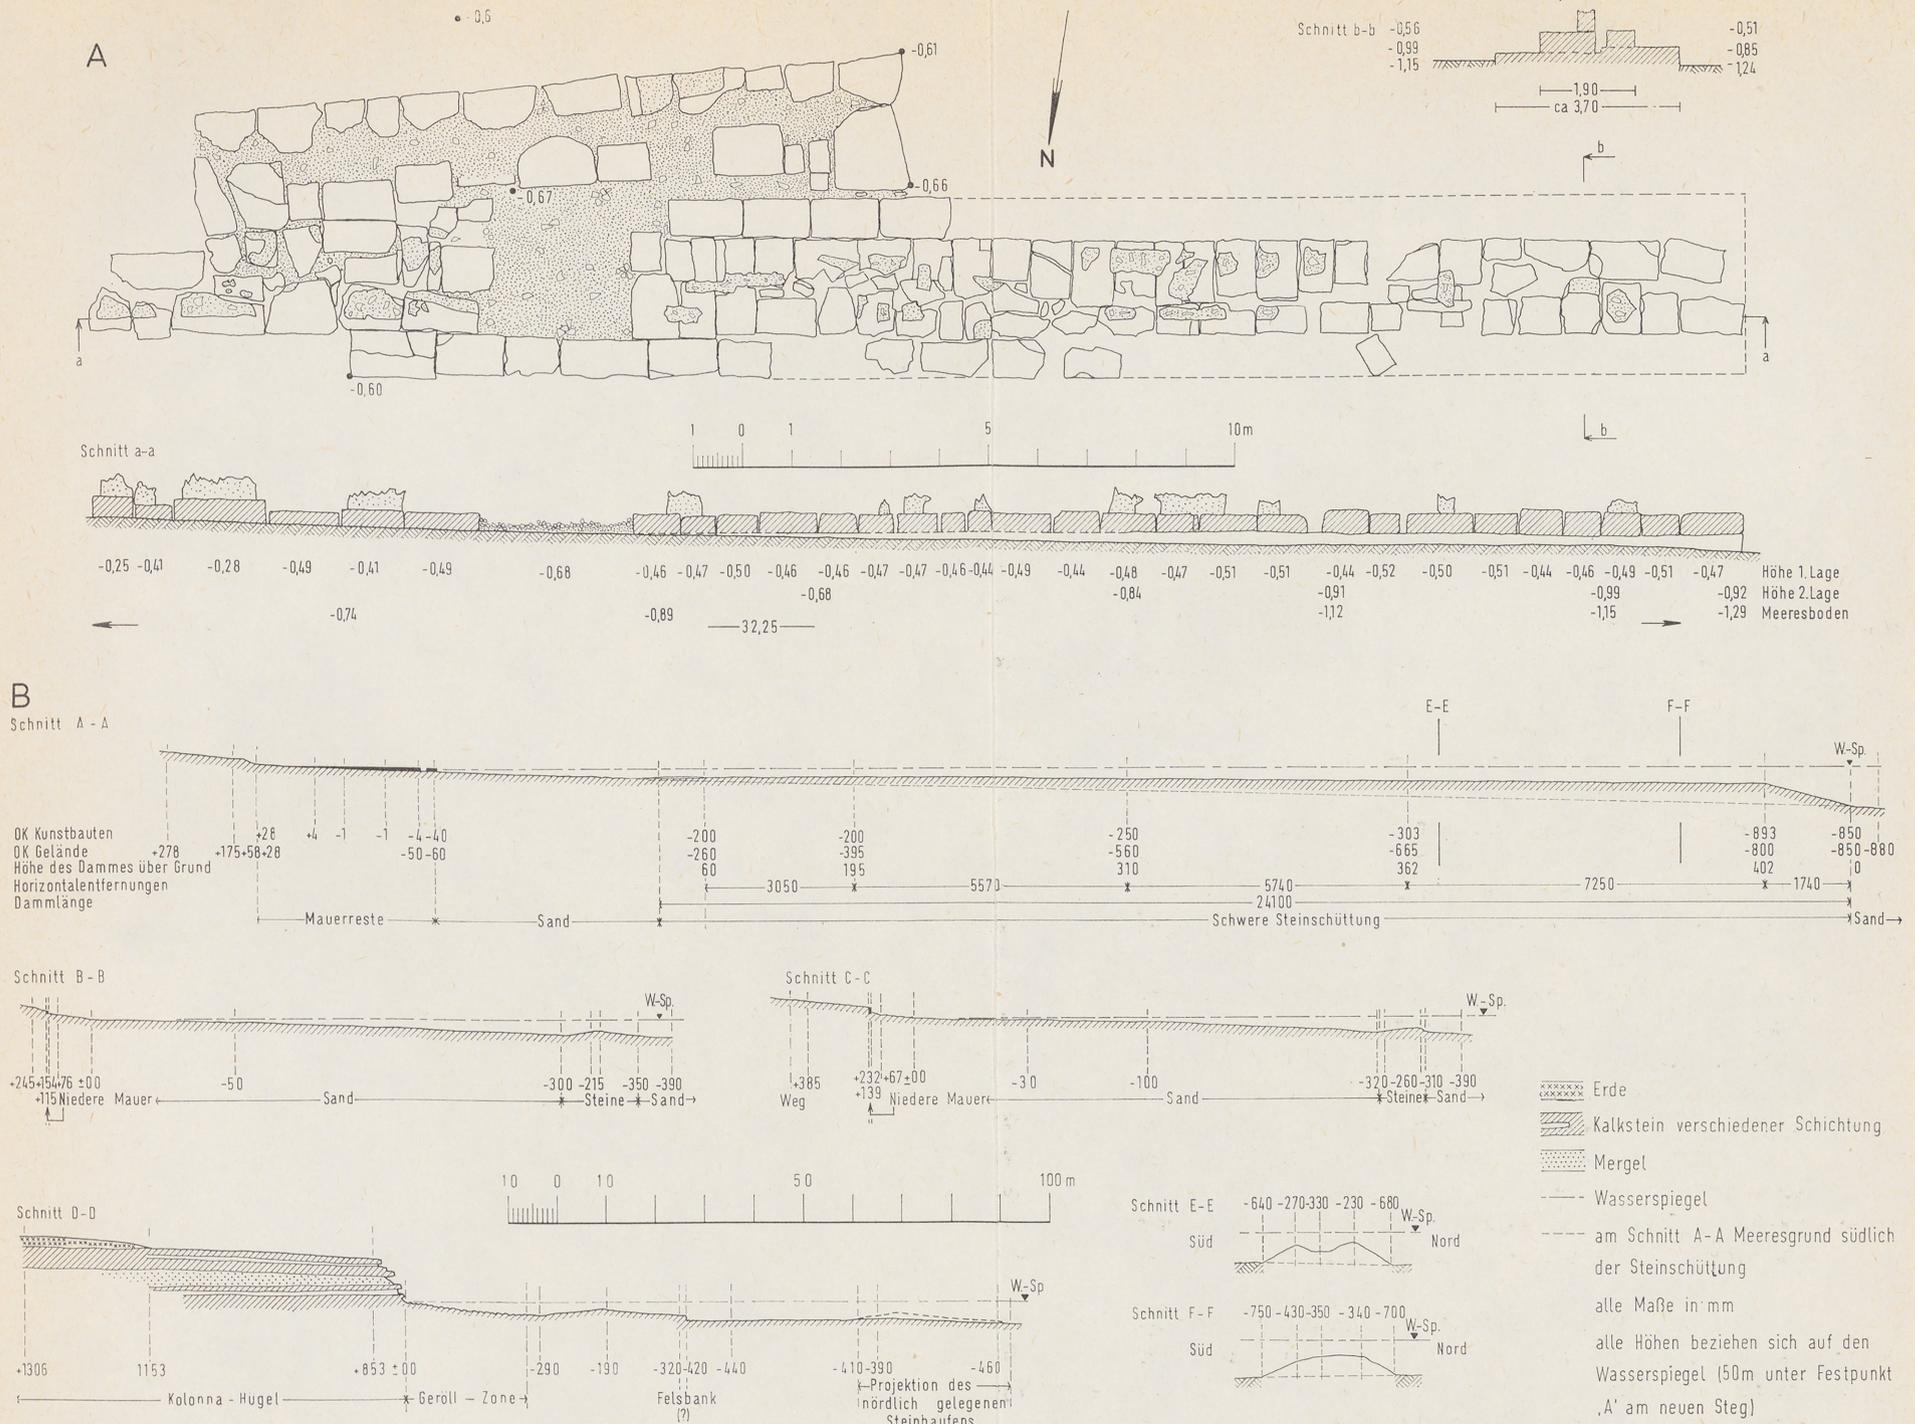
8 A Steinaufnahme des Mauerrestes an der Küste in der Mitte der Nordbucht (Punkt L in Bild 9). Aufnahme 1965. – Maßstab 1 : 50.

B Schnitt A-A durch den Mauerrest (oben) und die Steinschüttung.

Schnitt B-B und C-C durch das seichte Wasser.

Schnitt D-D durch den Kolonna-Hügel und die vorgelagerten Steinhaufen.

Schnitt E-E und F-F Querschnitte durch die Steinschüttung.

Bild 7 B zeigt die von uns angefertigten Schnitte durch den Kolonna-Hügel und die davor liegenden Steinhäufen, ferner die zwei Schnitte, die wir durch das seichte Wasser gemacht haben, sowie den Längsschnitt und zwei Querschnitte durch die große Mole. Diese setzt sich aus einer 241 m langen Steinschüttung aus Steinen aller Größen, bis zu solchen von 50 cm Länge und 35 cm Breite zusammen. Es sind aber auch kleinere mit 20 cm Durchmesser vorhanden; Quadern wurden nicht beobachtet.

Das große Fundament, dessen Steinaufnahme Bild 8 A wiedergibt, besteht aus unvermörtelten Quadern, die oben mit einer durch Wassereinwirkung stark zerfressenen Quaderschicht bedeckt sind, die vermörtelt war. Beim Aufmörteln dieser Steine floß Mörtel in die unteren Fugen der Quadermauern. Die Gesamtlänge beträgt 33,85 m, die Breite ca. 3,70 m. An der Nordseite ist eine Abarbeitung zu erkennen, über die die spätere Aufmauerung nicht hinausgeht. Das lange Stück war zuerst da, es wurde am Fuße teilweise zerstört, um das kurze schräge Stück ansetzen zu können. Stellvertretend für alle übrigen Steinaufnahmen entlang der Küste sei noch Bild 7 wiedergegeben.

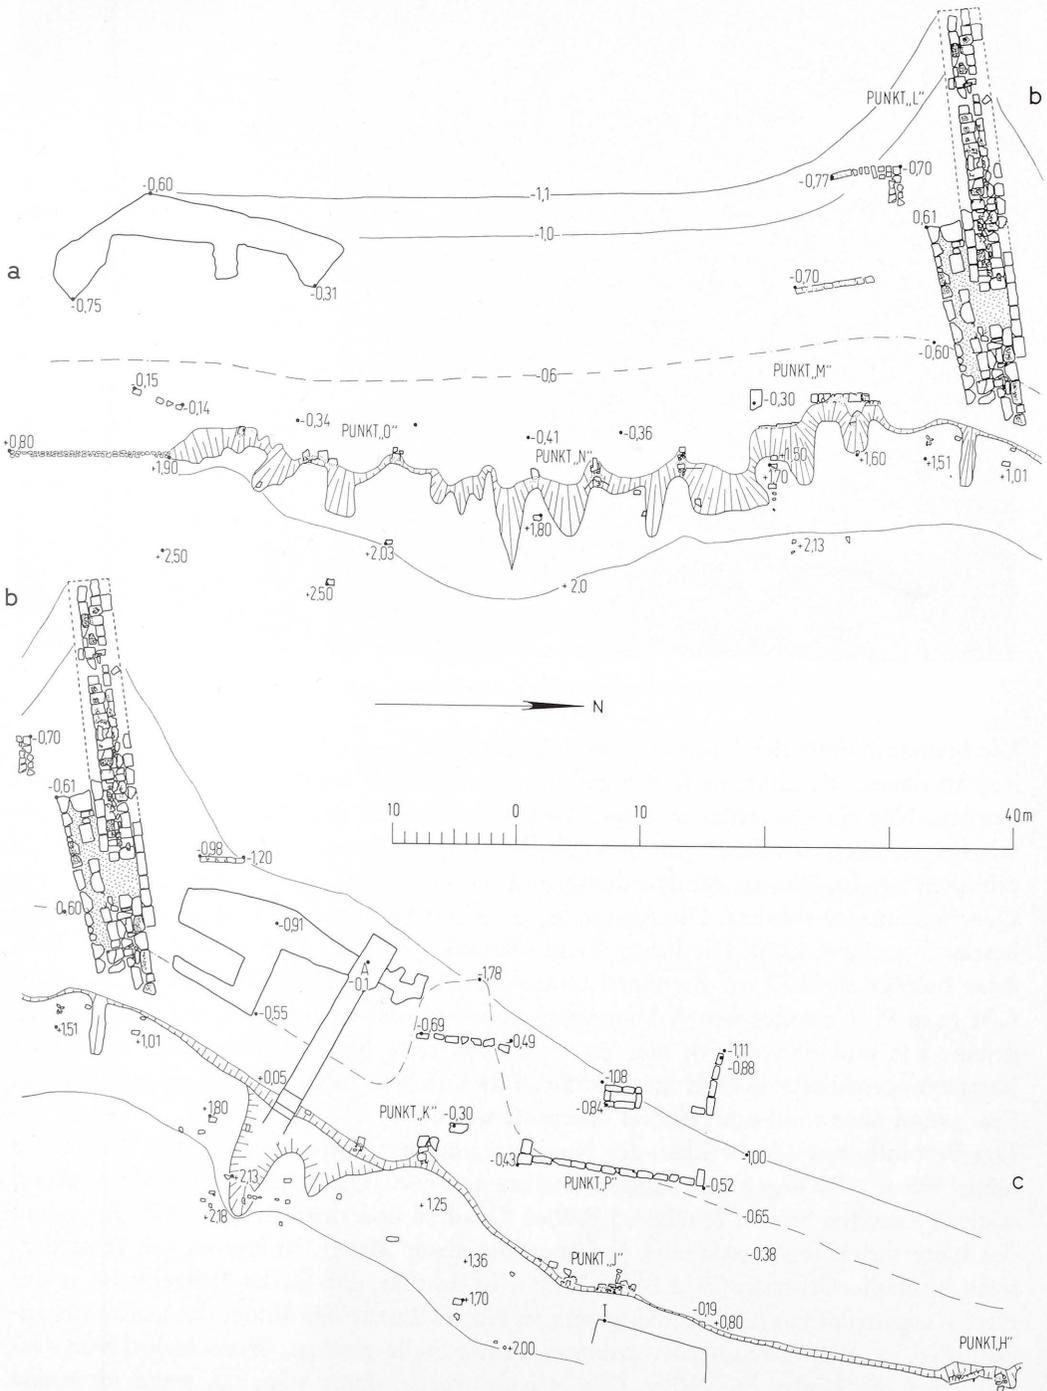
9 Mauerreste am Ufer der Nordbucht (siehe auch Bild 4.7 und 8 A). Aufnahmen 1965 und 1966. Maßstab 1 : 600.

Das Ostufer der Nordbucht in der Nähe des neuen Steges liegt voller Reste, die von Mal zu Mal ihre Lage und ihren Zustand verändern, weil sie stückweise verloren gehen. Ein Nachmessen von einem Jahr zum andern war oft nicht mehr möglich. Bild 9 zeigt eine möglichst vollständige Aufnahme dieses Gebietes.

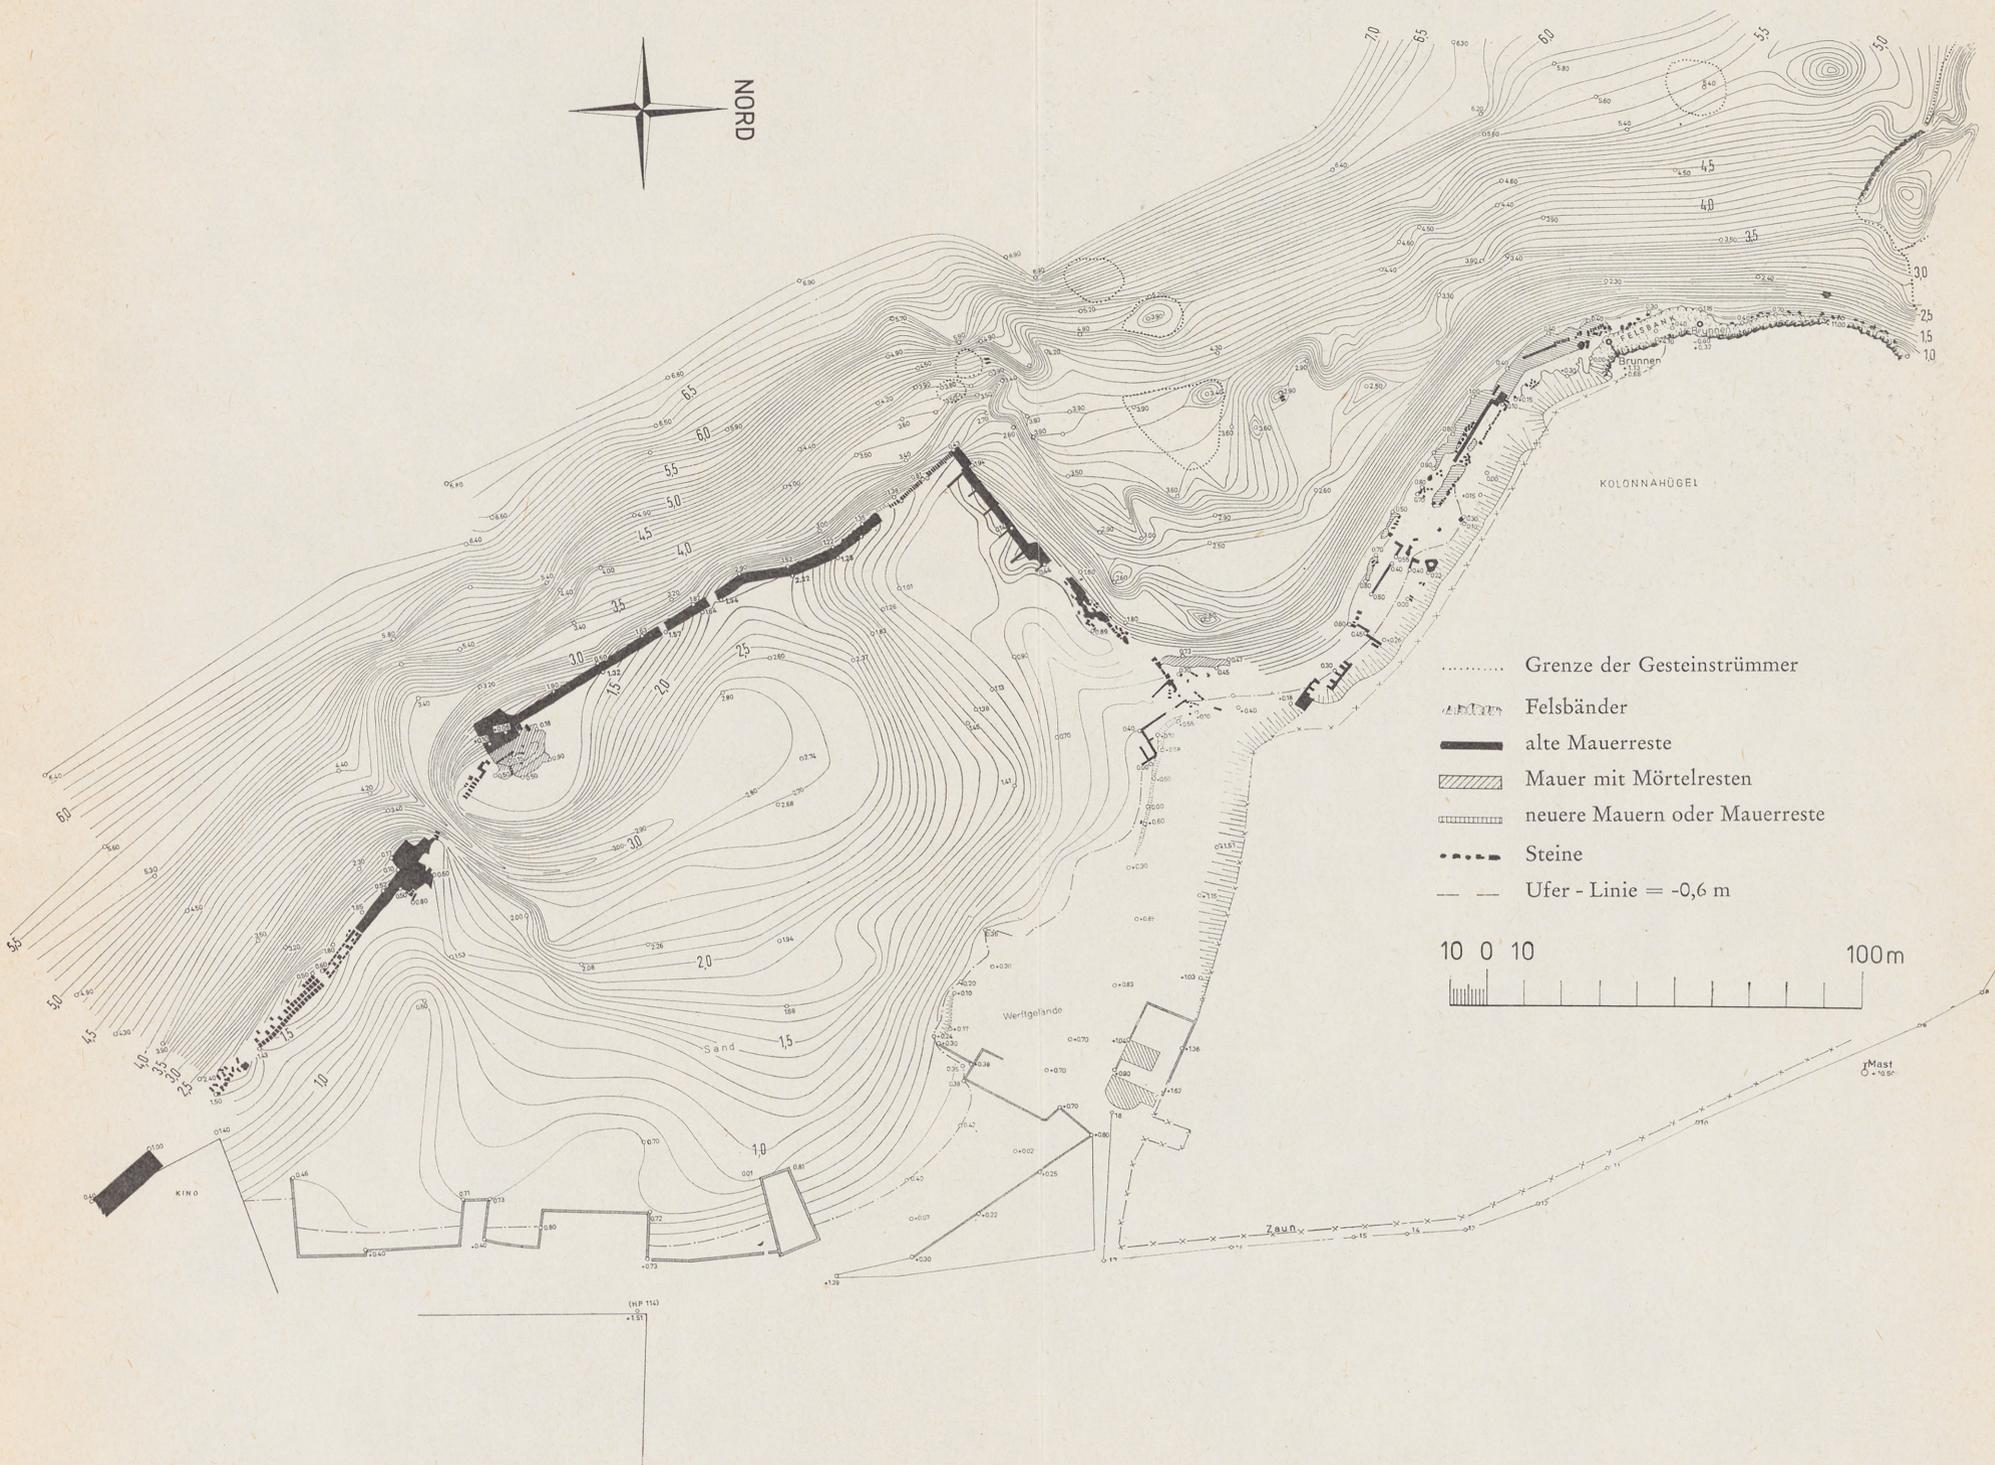
11 Aufnahme des Westufers des Kolonna-Hügels und des Kriegshafens (südliche Fortsetzung der Aufnahme der Nordbucht: Bild 4). – Maßstab 1 : 2 000.
 HP 114 mit einer Höhe von +1,51 ist der Bezugspunkt der Landvermessung für das ganze Gebiet.

Die kartographische Darstellung der Aufnahmen des Kriegshafens und der Westküste des Kolonna-Hügels zeigt Bild 11. Der Fels des Berges fällt senkrecht in das Wasser. Es kommt nach einer schmalen Geröllzone sofort lediglich Sand vor, der mit einigen Steinbrocken besät ist. Zusammenhängende Geröll- oder Quaderflächen sind dort nicht mehr zu erkennen. Der Meeresboden fällt sehr rasch von 0 auf 3 m ab, und zwar innerhalb von nur 10–15 m.

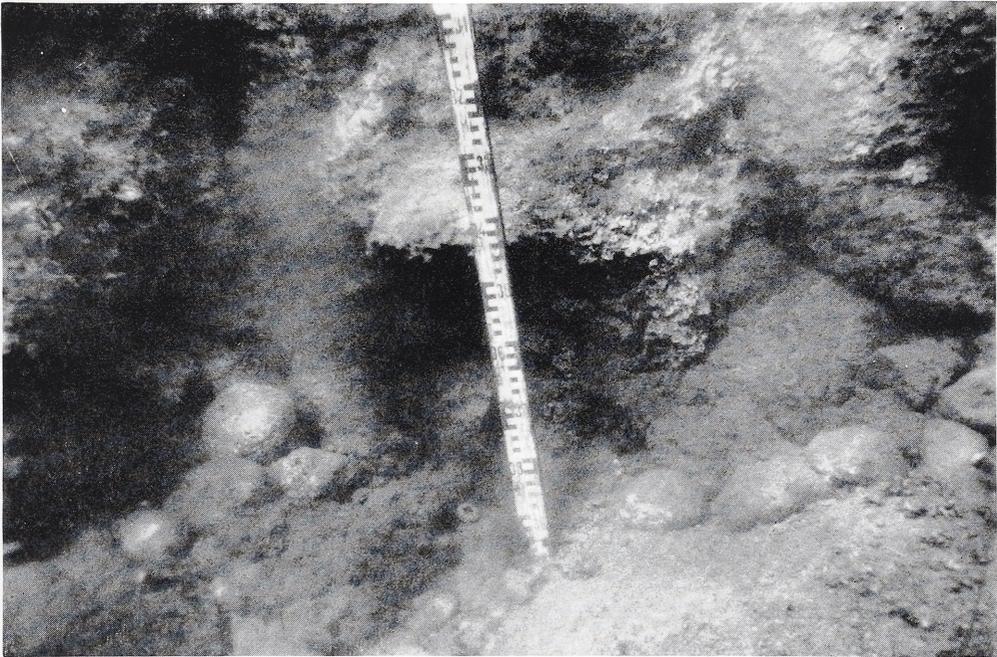
12 Fuß des nördlichen Turmes der Kriegshafeneinfahrt (Foto 1966).

Bild 12 zeigt den Zustand des Mauerwerks am nördlichen Turm der Hafeneinfahrt. Die Quadern haben eine Länge von ca. 60 cm und eine Höhe von 35 bis 42 cm. Bild 15 zeigt die Detailaufnahme der Hafeneinfahrt. Beim rechten Molenkopf handelt es sich um Quaderwerk ohne Mörtelfugen, lediglich an der in der Zeichnung bezeichneten Stelle war eine Mörtelschicht aufgetragen und es waren in der unmittelbaren Nähe fünf über den übrigen Schichten liegende Quadern mit Mörtelfugen versehen. Die jetzt sichtbare Hafeneinfahrt lag damals wohl in der Nähe des Südkopfes. Unter Vorwegnahme der weiterhin noch folgenden Ausführungen soll hier gezeigt werden, wie die einzelnen Wasserspiegelhöhen sich in diesem Schnitt eingetragen darstellen. Unter der Voraussetzung gleichmäßiger klimabedingter Veränderungen des Wasserspiegels würde er im Jahre 250 n. Chr. so liegen, daß man zu Pausanias Zeit die Hafeneinfahrt gut benutzen konnte. Die gemauerten Teile lagen auf einer Höhe, die ein Emporführen solcher Körper möglich erscheinen läßt. Die Tiefe an der Hafeneinfahrt lag bei 2 m. Gegen Ende der Perserkriege, etwa 480 v. Chr., wäre eine Tiefe von 1,30 m bei der Hafeneinfahrt immer noch ausreichend gewesen, wobei sicher anzunehmen ist, daß in der Zwischenzeit Auffüllungen stattgefunden haben, allein schon durch die liegengebliebenen Trümmer. Im Jahre 1800 v. Chr. hätte an dieser Stelle überhaupt kein Hafen bestehen können.

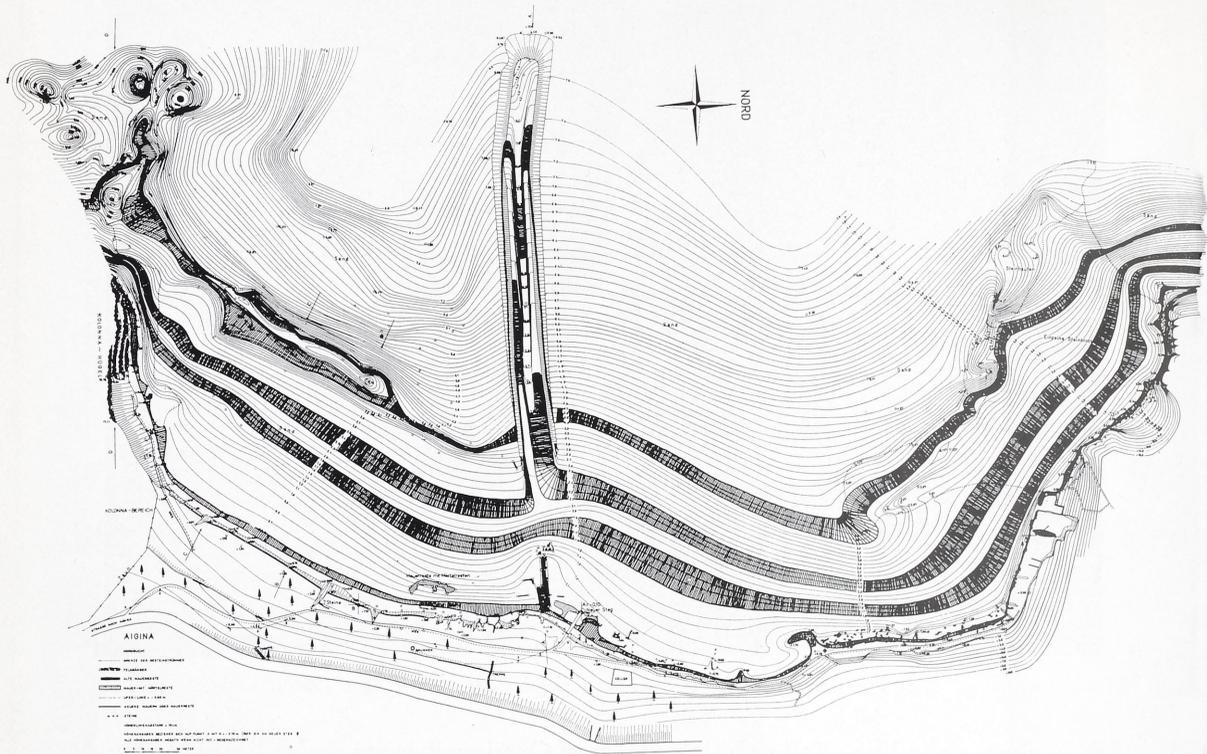
13 Die Meeresspiegelveränderungen in der Nordbucht.

1. Uferzone von Westen 1800 v. Chr.
2. Uferzone von Westen 482 v. Chr.
3. Uferzone von Westen 250 n. Chr.
- Östliche Uferzone 1960 n. Chr.

Wenn man die jeweiligen Meereshöhen verschiedener Zeiten mit einem Spielraum von 30 cm in die Aufnahmen einträgt, ergibt sich folgendes: Man erkennt, daß in der Tat in archaischer Zeit die große Mole eine echte Notwendigkeit war (Bild 13, westliche Schraffur). Man sieht sogar, daß die Steinhaufen in Verlängerung des Kolonna-Hügels eine Daseinsberechtigung hatten. Sie schauten nämlich heraus und das Ganze bildete einen durchaus passablen Hafen. Jetzt wissen wir also tatsächlich, wo Telamon gestanden hat. Er mußte in einen Hafen einfahren und sich auf einen von Götterhand geschütteten Damm stellen.

Im Jahre 482 wurde die Stadt, die sich nun nach Süden ausgedehnt hatte, wie wir wissen, befestigt und es wurde der Kriegshafen angelegt. In dieser Zeit war von der großen Mole nur noch ein kleines Stück über Wasser, immerhin konnte man sie noch 90 m weit im Wasser liegen sehen. Alle anderen Bauwerke entlang der heutigen Küste standen an Land. Die Riffe lagen unter Wasser, bildeten aber immer noch eine große Gefahr für die Schifffahrt (Bild 13, 2. Schraffur von Westen her).

Im Jahre 250 n. Chr. wurde unter Julia Domna der Handelshafen erneuert. Jetzt ist von der großen Mole nichts mehr zu sehen. Die Riffe bilden keine echte Gefahr mehr. Das große Fundament sitzt am Ufer, wo es meiner Ansicht nach zur Stadtbefestigung gehört hat. So erklärt sich auch, weshalb Pausanias seinen Telamon in den Kriegshafen hat einfahren lassen (Bild 13, 3. Schräffur von Westen).

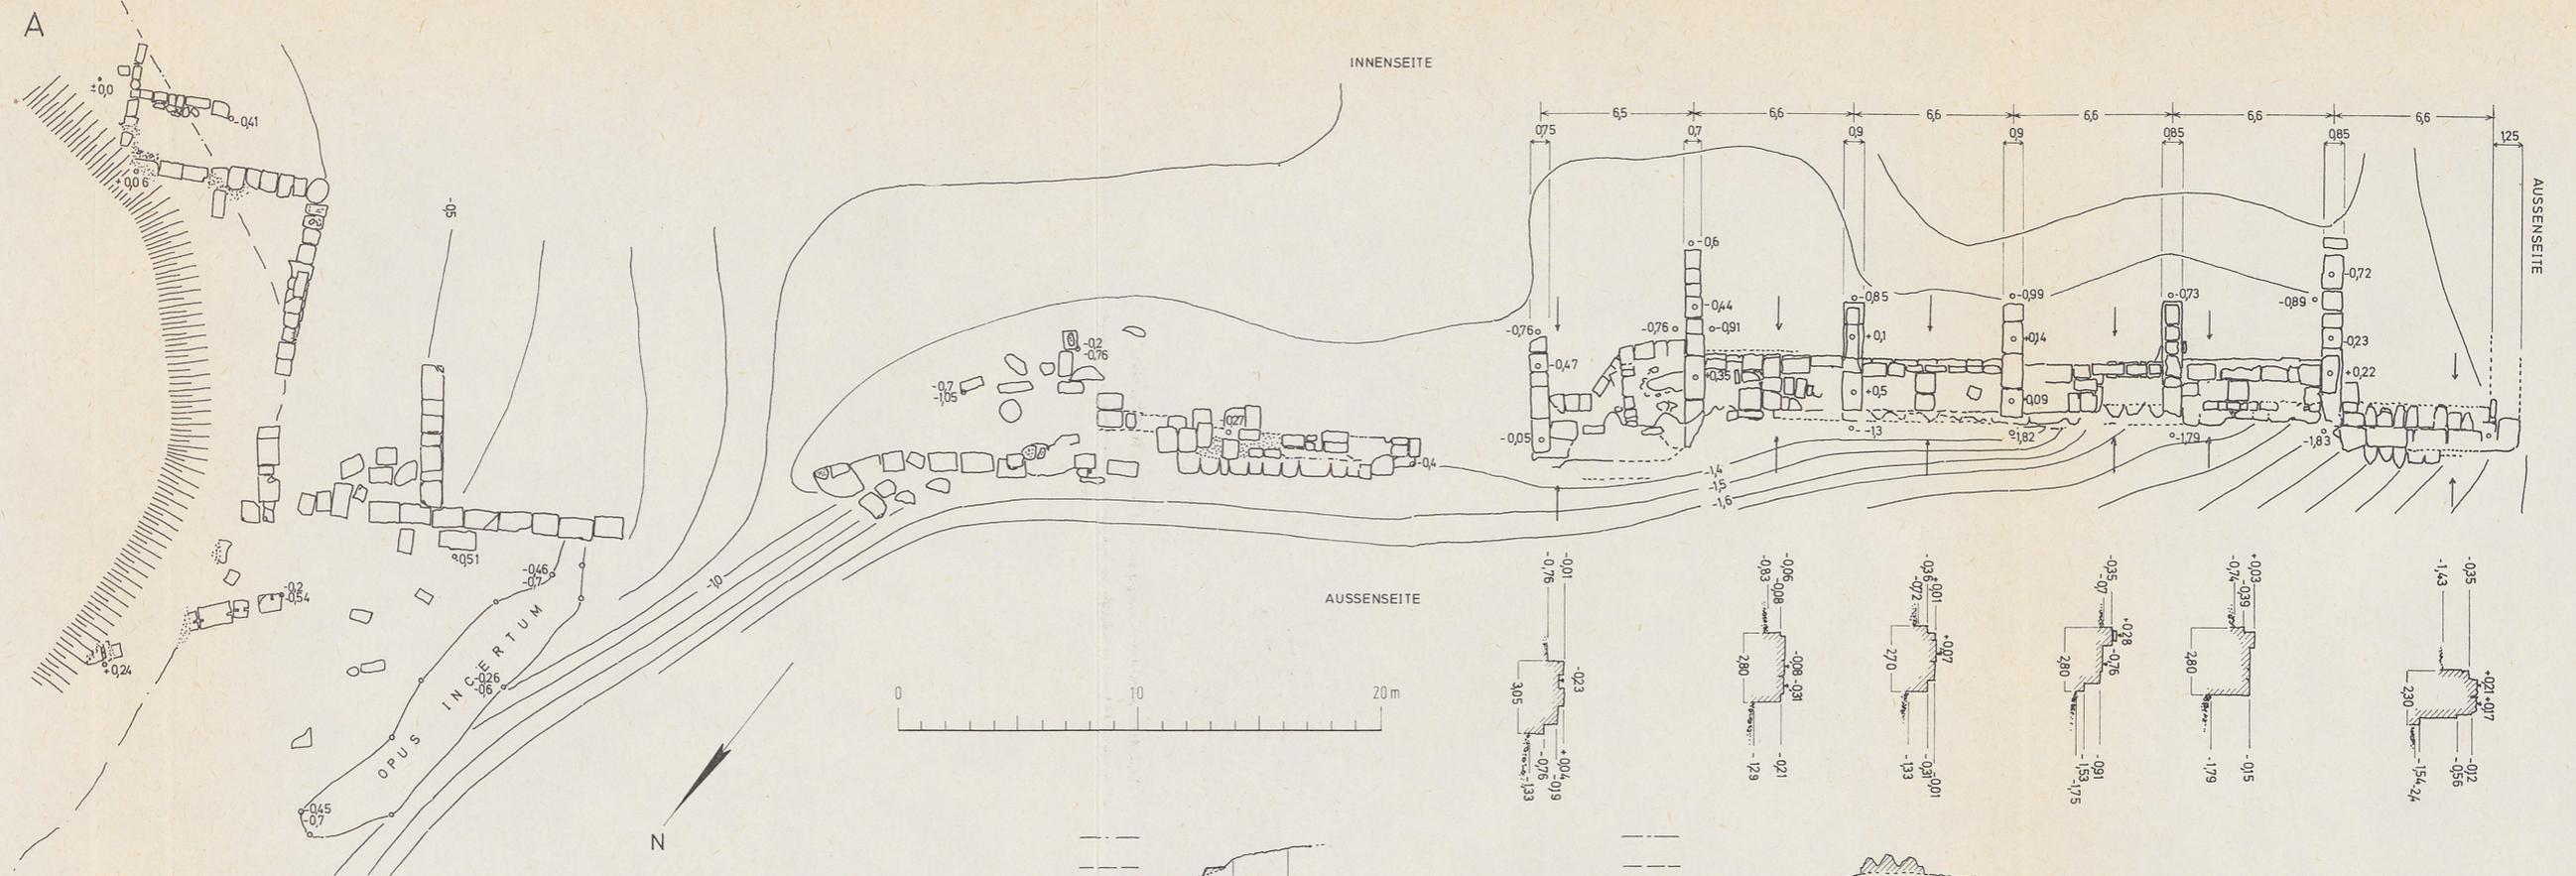
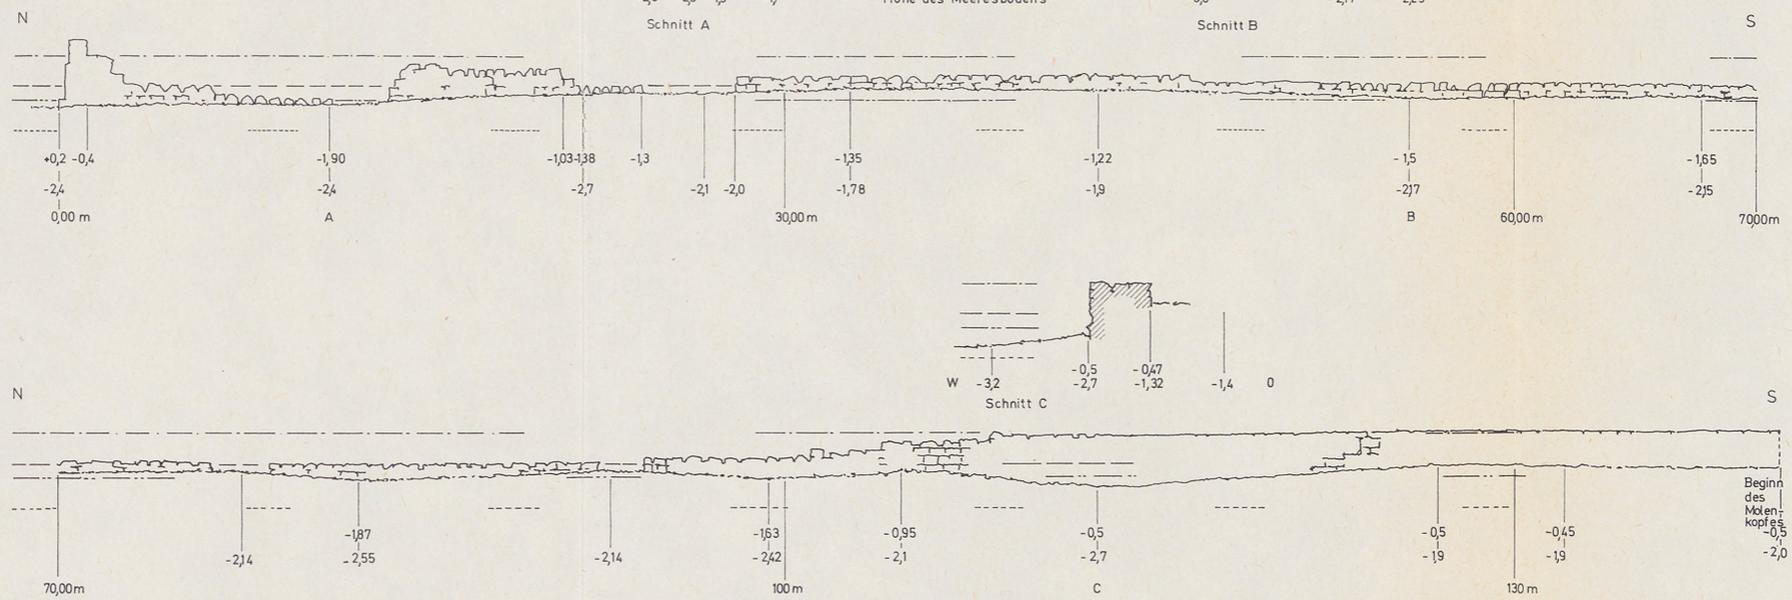
14 A Nordseite des Kriegshafens, Aufnahme 1966. – Maßstab 1 : 300.
 B Skizze der Außenansicht der Reste der äußeren Kriegshafenmole (keine Steinaufnahme).
 Skizziert aufgrund von Aufnahmearbeiten und Fotos aus dem Jahre 1966. – Maßstab 1 : 300.
 Das Nordende des unteren Teiles der Zeichnung schließt an das Südende des oberen Teiles direkt an, so daß
 beide Teile zusammen die Außenansicht ergeben. – Das Nordende des oberen Teiles von B bildet zusammen
 mit der Südwestseite von A die Nordwest-Ecke des Kriegshafens.

Die Steinaufnahme der Nordseite (Bild 14 A) zeigt an der Landseite die einzigen Stellen, an denen wir Klammerlöcher gefunden haben. Wir haben nirgends Mörtelspuren gesehen. Nur ein Querstück aus Opus incertum zieht sich nach Norden hin. Es fallen – wie bereits oben erwähnt – die zwei Stellen auf, an denen kein einziger Steinrest zu erblicken ist. Im Westen der Nordseite sind die von Welter als Schiffshäuser erklärten Querfundamente sichtbar. Die Abstände von Mitte zu Mitte der einzelnen Vorsprünge betragen genau 6,60 m. Die lichte Weite schwankt zwischen 5,75 m und 6,17 m. Meistens beträgt sie 5,77 m. Bernhard Graser hat 1872 diese Abstände mit 4,27 m bis 6,01 m in Piräus angegeben¹⁰. Hier kann man wohl davon ausgehen, daß Welter recht gehabt hat und daß es sich hier um Schiffshausreste handelt. Allerdings haben wir Fortsetzungen dieser Bauten im anschließenden seichten Wasser nicht gefunden. Diese Frage muß aber wohl noch einmal überprüft werden.

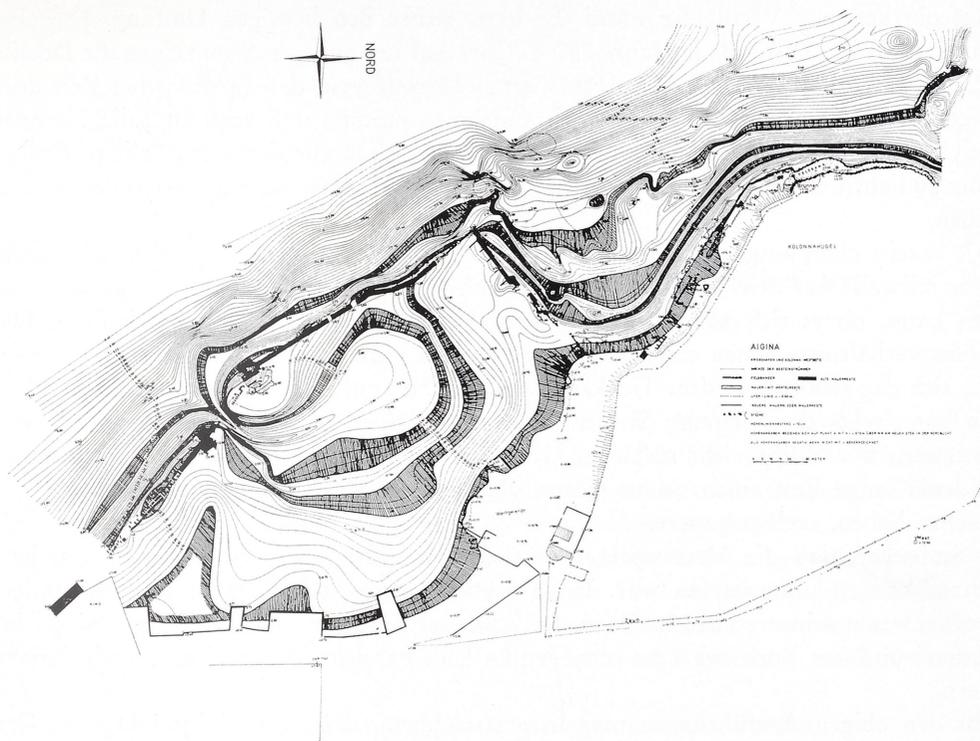
16 Die Meeresspiegelveränderungen im Kriegshafengebiet.

Bezüglich der Datierung der Uferzonen siehe Bild 14. Man beachte, daß die 1. Zone von Westen her nicht in das Hafenbecken hineinkommt.

Und nun das Gleiche an der Südseite des Kolonna-Hügels (Bild 16). Die Küste des Kolonna-Hügels hätte in archaischer Zeit höchstens 20 m weiter draußen gelegen, würde man den heutigen Meeresgrund zum Maßstab nehmen. Nachdem jedoch diese großen Felsmassen irgendwo geblieben sein müssen, ist eine Erhöhung des Meeresgrundes an dieser Stelle sicher. Die gezeigten Brunnen lagen aber nicht weiter als 10 m von der früheren Steilböschung entfernt. Die Wassertiefen im Bereich der Nordseite des Kriegshafens lassen den Schluß zu, daß auch schon in archaischer Zeit der Meeresstrand etwa an der Stelle lag, an der heute die sogenannten Schiffshäuser liegen (Bild 16, westliche Randschraffur). Es lag also das eigentliche Kriegshafengebiet in dieser Zeit trocken. Vor dem 'Kriegshafen' schauten Inseln aus dem Wasser (Bild 3).

Die an dieser Stelle stets stattfindende Verlandung, die in Konkurrenz zum steigenden Meeresspiegel steht, erlaubt eine gute Rekonstruktion der früheren Zustände nicht. Dies wird besonders deutlich, wenn man die Uferlinien im Jahre 480 v. Chr. (Bild 16, 2. Schräffur von Westen aus) und 250 n. Chr. (3. Schräffur von Westen aus) und heute (östlichste Schräffur) vergleicht. Es ist sicher nicht denkbar, daß beim Bau der Mauern, die ihrer Art nach aus dem Jahre 480 v. Chr. stammen müßten, nur ein so kleines
