2019-2020 YILI KAZI ÇALIŞMALARI

KNİDOS-BURGAZ-EMECİK APOLLON KUTSAL ALANI KAZI VE ARAŞTIRMALARI: 2019-2020

Muğla İli, Datça İlçesi Knidos Antik Kenti'nde gerçekleştirilen 2019 yılı çalışmaları; kazı, araştırma, tespit ve koruma-onarım odaklı olmak üzere altı farklı alanda sürdürülmüştür.

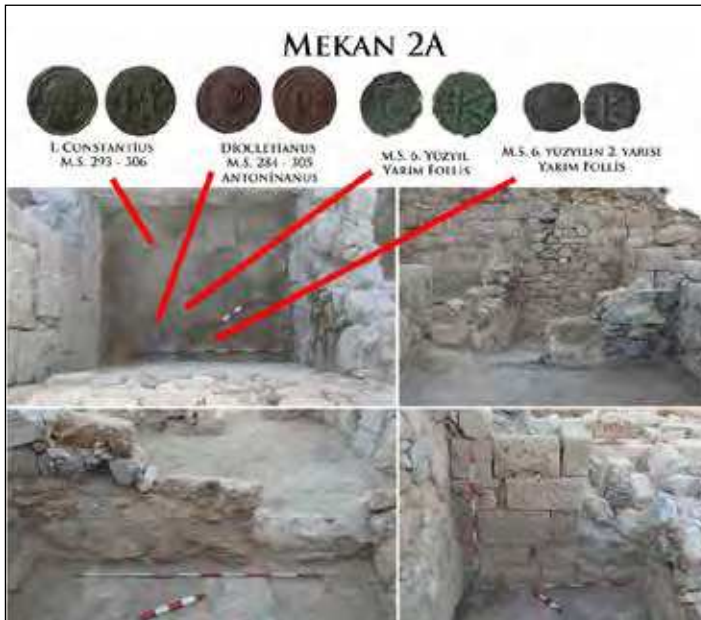
Resim 2: Mekân 2A ve sikke buluntuları.

Mekân 2A (Resim: 2)

Mekân 2A, Liman Caddesi'nin doğusundaki mekânlar içerisinde güneyden kuzeye doğru ikinci mekânı olan Mekan 2'nin ek odasıdır. Mekân 2A'ye geçiş batı yönünde 1.03 m. genişlikte, 0.6 m. derinlikte ve 0.16 m. yükseklikteki bir eşikten sağlanmaktaydı. Oda, kuzey-güney doğrultulu 2.32 m., doğu-batı doğrultulu 2.93 m. boyutlarındadır. Mekânın koruna gelen yüksekliği ise 2.3 m.dir. Mekânın zemininde ise kireç harcı kullanılmıştır.

Mekân 2A'da gerçekleştirilen kazı çalışmalarında çok az buluntu günümüze ulaşmıştır. Mekân 2A'da bulunan en erken tarihli sikke, İmparator Diocletianus Dönemine ait (M.S. 284-305) bir *Antoninianus* 'tur. Yine benzer tarihe sahip bir diğer sikke buluntusu mekânın güneybatı köşesinde bulunmuş olup, İmparator I. Constantius (M.S. 283-306) Dönemine tarihlenir. Mekânda tespit edilen diğer iki sikke düşük kondisyonlu ancak ölçüleri itibariyle M.S. 6. yy. ve M.S. 6. yy.ın ikinci yarısına tarihlenen *follis*lerdir (Resim: 4). Sikkeler Mekan 2'nin doğusunda bulunan odacığın M.S. 3. yy.sonu ile M.S. 4. yy.ın başlarından itibaren var olduğu gösterir. Kazı çalışmaları sonucu tespit edilen seramik buluntuları ise mekânın, Liman Caddesi'nin doğusundaki diğer mekanlarda olduğu gibi M.S. 7. yy.ın ortası ya da biraz sonrasında terk edildiğini gösterir¹.

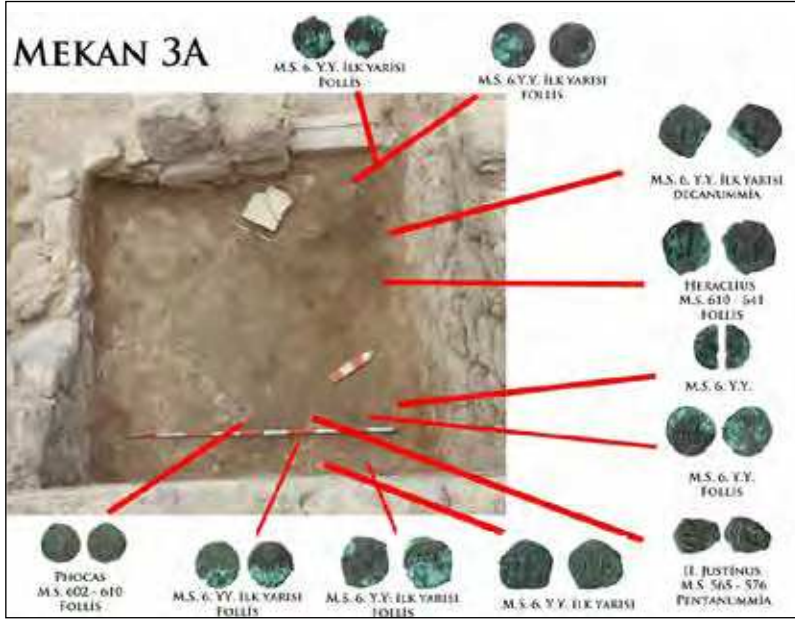
Resim 3: Mekân 3A ve zemin sikke buluntuları.

Mekân 3A (Resim: 3-4)

Liman Caddesi'nin doğusunda yer alan Mekân 3'ün ek odası olan Mekân 3A, kuzey - güney doğrultulu 2.5 m., doğu-batı doğrultulu 2.3 m. boyutlarındadır. Mekânın koruna gelen yüksekliği ise 2.67 m.dir. Mekân 3A'nın zemini tıpkı Mekân 3'te olduğu gibi kireç harcıyla oluşturulmuştur². Mekânın son kullanım evresine dair ilk veriler +5.74 m. kottan +5.63 m. kota kadar olan seviyede rastlanılan yoğun çatı kiremitli tabakadır. Çatı kiremidi tabakasının hemen bitiminde sıkıştırılmış toprak bir zemine rastlanılmıştır. Çatı kiremidi tabakası içerisinde beş bronz sikke gün yüzüne çıkartılmışken bu sikkelerden sadece üç tanesi tarihlendirmeye uygundur. Bu sikkelerden iki tanesi M.S. 6. yy.a tarihlenirken, diğerleri İmparator Heraclius (M.S. 610-641) Dönemine tarihlenmektedir³.

Mekân 3A'da yoğun çatı kiremitli tabakanın hemen altında +5.63 m. - +5.52 m. kot aralığında, yoğun miktarda seramik buluntusu ile birlikte 12 adet bronz sikke gün yüzüne çıkartılmıştır. Tarihlenebilen sikkelerden dört adedi M.S. 6. yy.ın ilk yarısına ait *follis*lerken, bir tanesi M.S. 6. yy.ın ilk yarısına ait *decanummi*dir. Bu tabakada tespit edilen bir diğer sikke ise İmparator Iustinus Dönemine (M.S. 565-578) tarihlenen bir *pentanummi*dir. Zemin seviyesi üzerinde tespit edilen ve kronolojik olarak en geç buluntuları oluşturan sikkeler, İmparator Mauricius Tiberius Dönemi (M.S. 582-602), İmparator Phocas Dönemi (M.S. 602 - 610) ve İmparator Heraclius Dönemine (M.S. 610-641) ait *follis*lerdir.

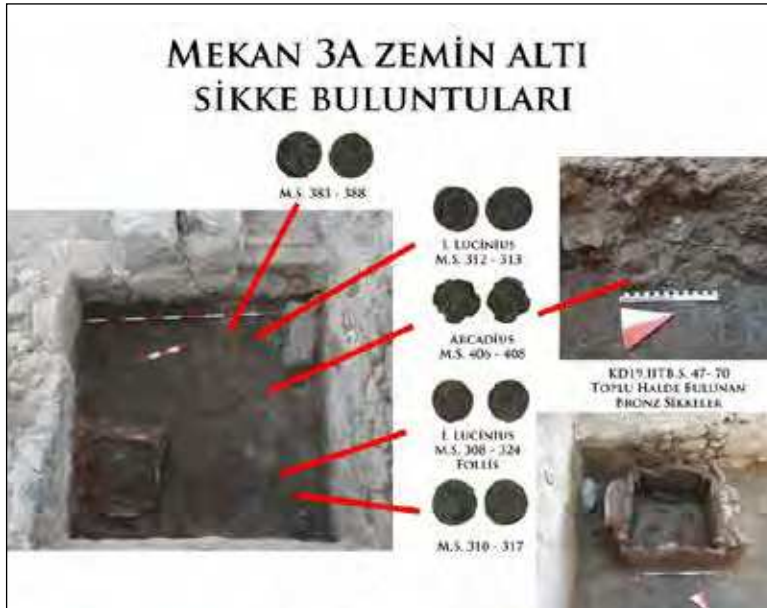
Resim 4: Mekân 3A'da kireç harçlı zemin altında bulunan sikkeler ve ocak düzenlemesi.

Mekân 3A'nın kireç harçlı zemin seviyesi altında, mekânın erken kullanımı ile ilgili verilere ulaşılmıştır. Zemin altında gerçekleştirilen çalışmalarda çatı kiremitleri ve kireç harcı kullanılarak oluşturulmuş 0.79 m.x0.64 m. boyutlarında bir ocak bulunmuştur. Zemin altı tabakada ocağa bağlı olarak toprak oldukça küllüdür. Bu tabakada muhtelif seviyelerde gün yüzüne çıkartılan; M.S. 310-317 yıllarına tarihlenen bir sikke, İmparator I. Lucinius Dönemine (M.S. 308-324) tarihlenen iki sikke ve M.S. 383-388 yıllarına tarihlenen bir diğer sikke, kireç harçlı zeminin olası inşa tarihini gösterir. Mekânın kuzeydoğusunda +5.39 m. kotta 23 adet bronz sikke bulunmuştur. Toplu halde bulunan ve bir define özelliği gösteren bu sikke grubu içerisinden, maalesef sadece bir sikke tarihlenebilir durumdadır. Bahsini ettiğimiz bu sikke İmparator Arcadius Dönemine (M.S. 406-408) aittir⁴.

Olasılıkla bir atölye olarak kullanılan Mekân 3A, M.S. 4.-5. yy.daki yoğun kullanımının ardından M.S. 5. yy.ın ilk yarısında kireç harçlı bir zeminle tamamen kapatılmış ve M.S. 7. yy. ortalarına kadar olan süreçte depo işleviyle kullanılmıştır.

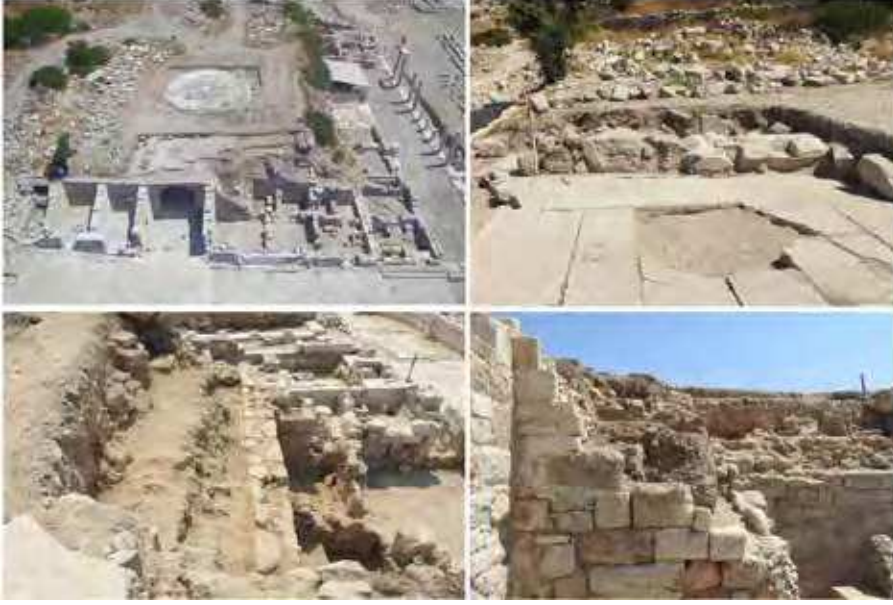
Resim 5:II.Teras'ın batısı kazı çalışmaları sonrası görünümü.

II. Teras'ın Batısı Kazısı (Resim: 5)

Knidos F9 karelağı içerisinde kalan II. Teras'ın batı bölümünde, Liman Caddesi doğusundaki mekânların doğu sınırı ile II. Teras'ın ilişkisinin anlaşılması amacıyla kazı çalışmalarına başlanılmıştır. Çalışmalarda II. Teras'ın batısında, kuzey-güney doğrultulu 17 m., doğu-batı doğrultulu 5.5 m.lik bir bölüm kazılmış ve II. Teras'ın batı bölümüne ait traverten zemin plakaları gün yüzüne çıkartılmıştır.

Liman Caddesi'nin doğusundaki mekânlar ile II. Teras'ı birbirinden ayıran duvar 2019 yılı çalışmalarıyla birlikte tamamen açığa çıkartılmıştır. Bahsi geçen duvarın doğusunda sürdürülen çalışmalarda çoğunlukla M.Ö. 2. yy.a ait buluntular ele geçirilmiştir. Bu buluntulardan yola çıkarak II. Teras'ın batı bölümünün en geç M.Ö. 2. yy.da inşa edildiği ya da yeniden düzenlendiği sonucuna ulaşılmıştır. Ayrıca çalışma alanının kuzeyinde tespit edilen bir başka duvar, II. Teras'ın batısının Liman Caddesi'nin doğusundaki mekânlarla ilişkili olarak M.S. 6.-7. yüzyıla kadar kullanıldığını göstermektedir⁵.

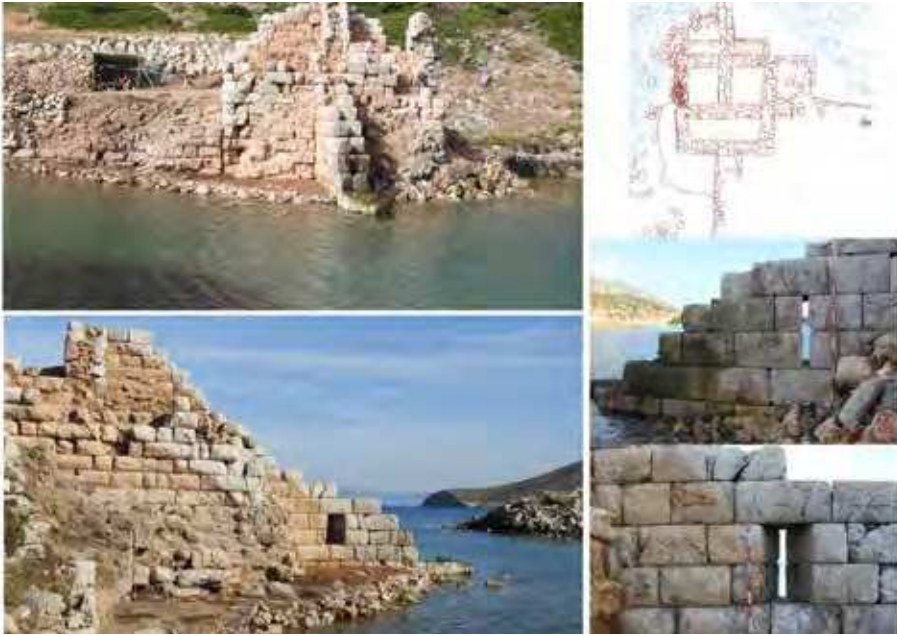
Resim 6: Ege/Trireme Limanı K8 No.lu kulenin kazı çalışmaları sonrası görünümü.

2. Ege/Trireme Limanı K8 Numaralı Kule Kazısı (Resim: 6)

2019 kazı sezonunda Knidos Ege/Trireme Limanı girişinde bulunan 8 No.lu kulede bitki temizliği ve kazı çalışmaları gerçekleştirilmiştir⁶. K8 No.lu kule *isodomik* duvar örgü tekniği ile inşa edilmiş ve inşasında beyaz, gri ve pembemsi beyaz kireç taşları kullanılmıştır. Kule 9.5 m.x9.5 m. boyutlarındadır. Çift sıra blokla örülen kule duvarları 1.35 m. kalınlığındadır. Kareye yakın planlı kulenin koruna gelen yüksekliği 8.9 m.dir. Kulenin genel konstrüksiyonun desteklenmesi için yapılmış ve kule içersini üç hücreye ayıran "T" biçimindeki duvar ise kuzey-güney doğrultulu 3.40 m., doğu-batı doğrultulu ise 7.20 m. uzunluğa sahiptir. Çift sıra blokla örülen "T" biçimli duvarın kalınlığı 1.23 m.dir. 8 No.lu kule M.Ö. 3.-2. yy.a tarihlendirilmiştir⁷.

Knidos Ege/Trireme Limanı kapatılabilen veya kapalı limanlardandır⁸. Liman ağzının zincirle kapatılabilmesi için kulenin kuzey yönünde, 7.53 m. uzunluğunda ve 1.36 m. kalınlığında *isodomik* teknikte örülmüş bir duvar inşa edilmiştir. Liman ağzını daraltan bu duvar 4.65 m. yükseklikte koruna gelmiştir. Duvarın kuzey bitimine sabitlenen zincir, karşı kıyıda yer alan kule ve mekanizma yardımıyla gerdirilip-serbest bırakılabiliyor olmalıydı. Liman girişinin kuzey bölümünde, liman ağzını kapatan duvarın hizasında bulunan açıklık ile aynı aksta, kuzey kulenin içine doğru devam eden kanal zincirin tam olarak bulunduğu konumu göstermektedir. Liman ağzını daraltan duvar içerisinde bulunan mazgal doğu yönünde 0.73 m. genişliğe, batı yönünde 0.11 m. genişliğe ve her iki tarafta 1.1 m. yüksekliğe sahiptir.

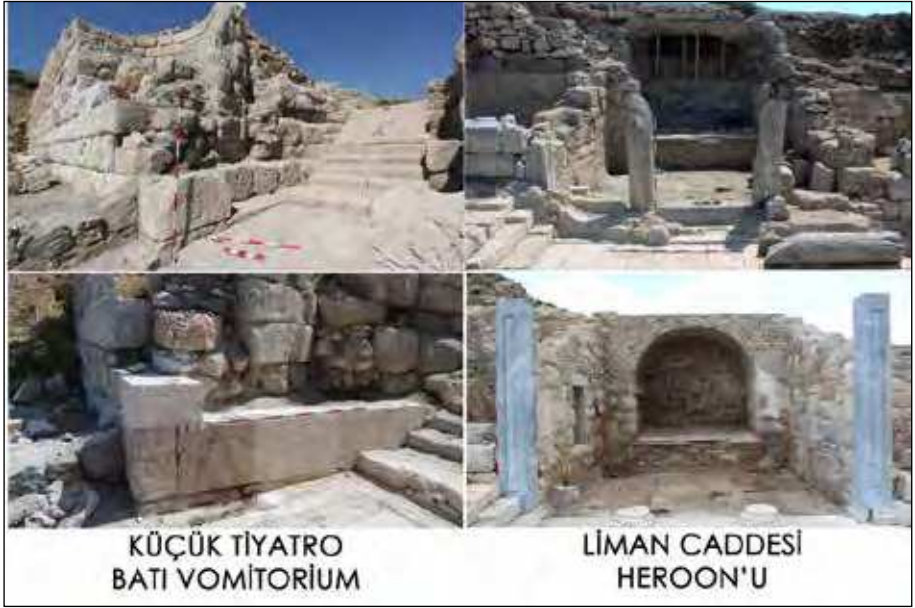
Resim 7: Küçük Tiyatro ve Liman Caddesi Heroon'unda gerçekleştirilen koruma ve onarım çalışmaları.

B - Restorasyon, Konservasyon, Anastylosis ve Çevre Düzenleme Çalışmaları (Resim: 7)

1 - Küçük Tiyatro Restorasyon ve Koruma Uygulama Faaliyetleri

“Knidos Küçük Tiyatro Restorasyon ve Koruma Uygulaması Projesi” kapsamında, batı *parados* tamamlama uygulamalarında kullanılmak üzere aslına uygun şekilde hazırlanması çalışmalarına 2019 yılında da devam edilmiştir. Küçük Tiyatro batı *vomitorium*da ise kesim ve yonu işlemleri tamamlanmış A3-5 ve B1 No.lu bloklar *in-situ* durumdaki bloklar dikkate alınarak yerleştirilmiştir.

2 - Liman Caddesi *Heroon*'u Koruma ve Onarım Çalışmaları

Knidos Liman Caddesi doğusunda mekânlar içerisinde merkezi bir konumda inşa edilmiş Mekân 4/Liman Caddesi *Heroon*'unda rölöve, restitüsyon ve restorasyon projesinin tamamlanmasının ardından koruma ve onarım çalışmalarına başlanılmıştır⁹.

Liman Caddesi *Heroon*'unun kuzey ve güney duvarlarında kazı çalışmalarında bulunan ve tasnif edilen bloklar kullanılarak *anastylosis* uygulaması gerçekleştirilmiştir. Duvarlar kademeli olarak 4.2 m. yüksekliğe ulaştırılmıştır. Ayrıca *heroonun* güney ve kuzey payeleri onarılarak üzerlerine imitasyon sütunlar yerleştirilmiştir.

Yukarıda bahsedilen uygulamaların devamında Liman Caddesi *Heroon*u kuzeyinde yer alan Mekân 5, Mekân 6 ve Mekân 7'de koruma ve daha önce tamamlanmış olan kazı çalışmalarında bulunan ve tasnif edilen duvar blokları kireç harcı kullanılarak *anastylosis* uygulamaları gerçekleştirilmiştir.

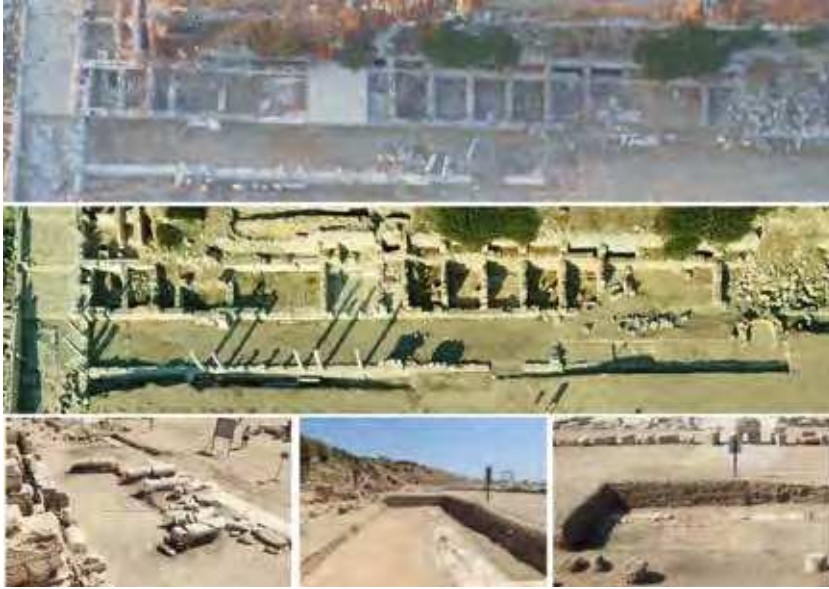
Resim 9: Kazı çalışmaları sonucu Dionysos Terası stoası.

1 - Dionysos Terası Kazı Çalışmaları (Resim: 9)

Çalışma alanı *stoanın* batı bölümünde, Symmachos *Heroon*'unun doğusunda 20 m.x5 m. lik alanı kapsamaktadır. Bahsi geçen çalışma alanında, *stoaya* ait sütun sırası yıkılmış haldeydi. Geç Antik Dönemde ise yıkılmış sütunların üzerine duvarlar örülmüştür. Fakat, tarihsel süreç içerisinde Geç Antik Dönem duvarların ilgili olduğu yapı ile ilişkisi kaybolmuştur. Geç Antik Dönem düzenlemesinde gerçekleştirilen kazı çalışmalarında iki farklı tabaka tespit edilmiştir. Bunlardan ilki M.S. 2. yy. ile *stoanın* kullanımının sona erdiği M.S. 3. yy. ortalarına tarihlenen tabakadır. Bu tabakada İmparator Marcus Aurelius Dönemine tarihlenen (M.S. 161-180) bir sikke gün yüzüne çıkartılmıştır¹². İkinci tabakada çok sayıda ele geçirilen M.S. 6. yy. seramikleri ve M.S. 6. yy. ait Kyzikos darplı *pentanumia*¹³ geç dönem yapısının bu dönemde inşa edilmiş olabileceğini göstermektedir.

Stoanın sütun sırasının *stylobatinın* doğu yönündeki devamının tespiti amacıyla *stoanın* 5 m. güneyinde, doğu-batı doğrultulu 26 m. kuzey- güney doğrultulu 5 m.lik bir alanda, beş farklı açma açılarak kazı çalışmaları gerçekleştirilmiştir.

Kazı çalışmaları sonucu sütun sırasının alt yapısına dair hiçbir blok tespit edilemezken, tüm açmalarda 0.6 m. genişliğinde sütun sırasının blokajı gün yüzüne çıkartılmıştır. Dioysos Terası *stoa* kazılarında çoğunluğu M.S. 2. yy.a tarihlenen *oinophoros* cinsi seramikler tespit edilmiştir. Açmalarda gün yüzüne çıkartılan sikkeler ise M.Ö. 1. yy. sonu ile M.S. 6. yy. aralığındadır. En erken grubu oluşturan sikkeler, M.Ö. 1. yy. sonu ile M.S. 1. yy.ın ilk yarısına tarihlenen kontramarklı sikkelerdir¹⁴. M.S. 2.-3. yy.a tarihlenen sikkeler buluntu sayısı bakımından en çok örneğin rastlandığı gruptur. Gerçekleştirilen kazılarda *stoanın* son kullanım evresi sonrasına tarihlenen iki sikke bulunmuştur. Bunlardan ilki İmparator I. Costans (M.S. 347-348)¹⁵, diğeri ise İmparator Iustinus Dönemine (M.S. 565-578) tarihlendirilmiştir¹⁶.

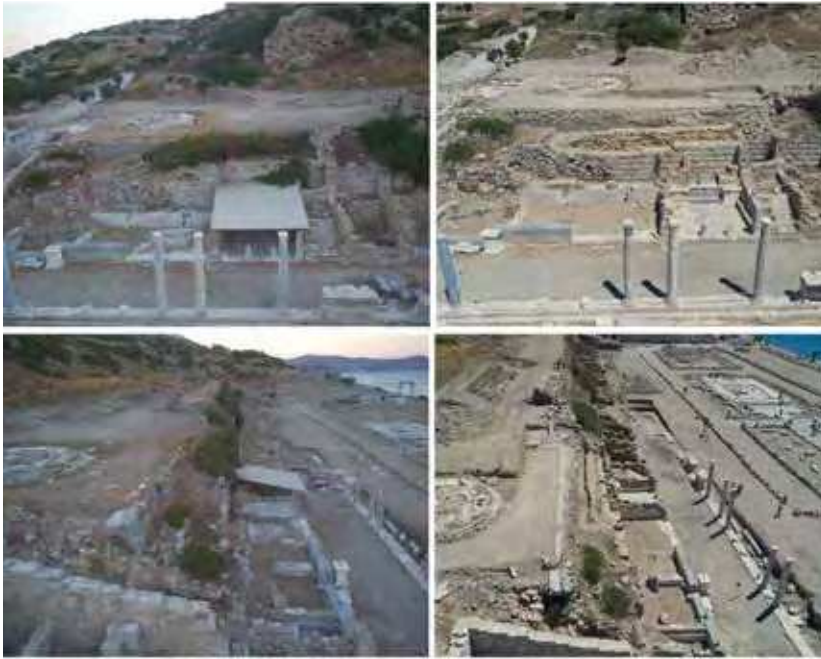
Resim 10: II. Teras'ın güneyi kazı öncesi ve sonrası genel görünümü.

2 - II.Teras’ın Güneyi Kazı Çalışmaları (Resim: 10)

II. Teras, Liman ve Tiyatro caddelerinin arasında, Dionysos Terası’nın kuzeyinde ve Korinth Tapınağı terasının güneyinde yer almaktadır. Knidos kent planında F9, F10 ve G10 kareler içinde bulunan teras, doğu-batı doğrultulu yaklaşık 150 m. ye, kuzey-güney doğrultulu ise yaklaşık 40 m. boyutlarındadır. 2017 yılında terasın batı bölümünde bulunan *Tholos* Yapı kazılmış, 2019 yılında ise terasın batı bölümü ve bu bölümde bulunan traverten zemin plakaları gün yüzüne çıkartılmıştır.

2020 yılında II. Teras’ın batı bölümünün inşa sürecinin anlaşılması amacıyla kazı çalışmalarına başlanılmıştır. II.Teras’ın batı kanadının güneyinde yer alan kazı alanı, doğu- batı doğrultulu 27 m. doğu-batı doğrultulu 9.5 m. boyutlarındadır.

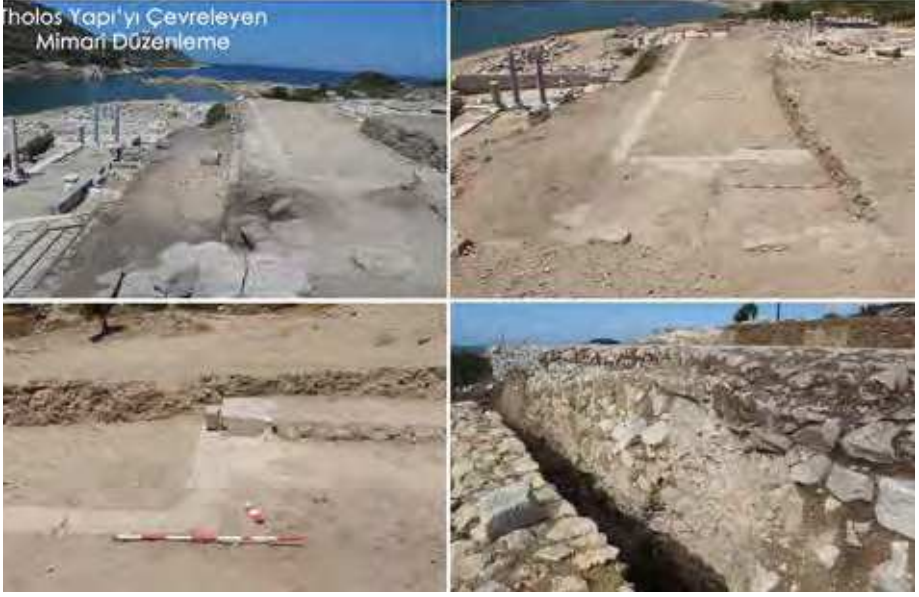
Resim 11: II. Teras'ın güneyi. *Tholos* Yapı'yı çevreleyen mimari düzenleme ve blokajı.

Tholos Yapı’nın 5 metre güneyinde moloz taş ve kireç harcı ile oluşturulmuş bir çekirdek kazı çalışmaları sonucu gün yüzüne çıkartılmıştır. Bu çekirdeğin üzerine ise mermer bloklar kullanılarak oluşturulmuş mimari bir düzenleme tespit edilmiştir. Düzenlemeye ait mermer bloklar üzerinde kullanım aşınması ve *anatrosis* görülmektedir. *Tholos* Yapı’yı çevrelediği düşünülen bu düzenleme kısmi olarak gün yüzüne çıkartılmıştır. Düzenleme, güney yönünde II. Teras’ın batı başlangıcından doğu yönüne doğru 21.5 m. doğu yönünde ise 5 m. kuzey yönüne doğru, açma sınırına kadar devam eder (Resim: 11).

Henüz kazısı tamamlanmamış olan ancak *Tholos* Yapı'yı çevrelediği düşünülen moloz taşlı ve kireç harçla oluşturulmuş çekirdek *Tholos* Yapı'nın temel düzenlemesi, Korinth Tapınağı çekirdeği ve Liman Caddesi *Heroon*'u tonozuyla aynı teknik ve malzemeyle inşa edilmiştir¹⁷.

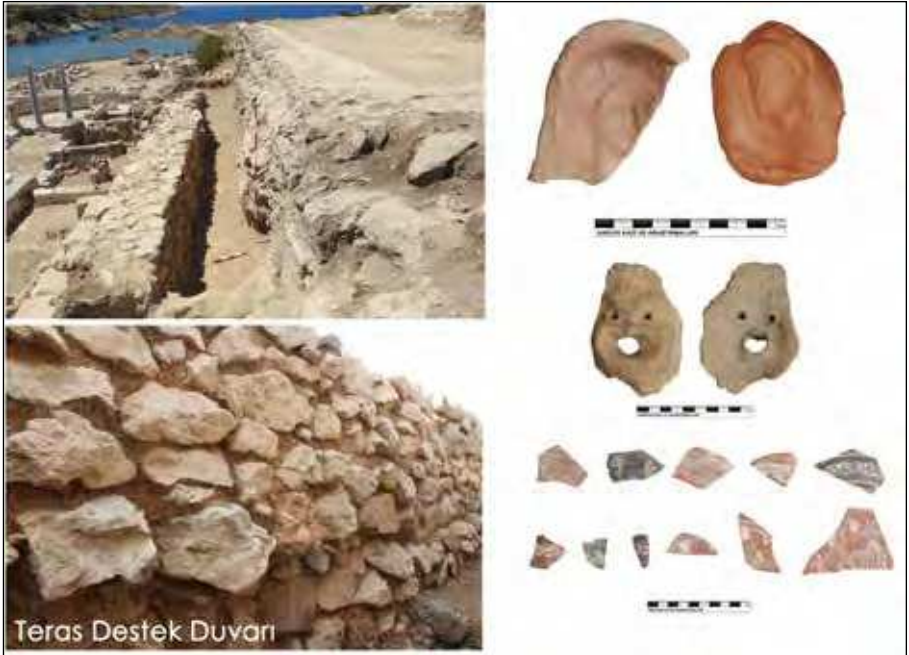
Resim 12: II. Teras'ın güneyi. Teras destek duvarı ve bazı buluntular.

II.Teras'ın güneyinde gün yüzüne çıkartılan bir diğer mimari düzenleme ise teras duvarı arkasına inşa edilmiş teras destek duvarıdır. *Tholos* Yapı'yı çevreleyen düzenlemeden 1.5 m. güney yönünde bulunan duvar, teras duvarına bitişik halde inşa edilmiştir. Killi çamur ve moloz taşlarla inşa edilen duvarın doğu-batı doğrultulu ölçülebilir uzunluğu 12.95 m. olup, 1.6-0.8 metre arasında değişen bir kalınlığa sahiptir. Olasılıkla teras destek duvarı *Symmachos Heroon*'unun doğu sınırından başlayarak II. Teras'ın güneybatı köşesine kadar devam ediyor olmalıydı. Ancak destek duvarı, teras duvarının batı yönünde tahrip olması nedeniyle kaybolmuştur (Resim: 12).

Teras destek duvarı ile *Tholos* Yapı'yı çevreleyen mimari düzenlemenin çekirdeği arasında gerçekleştirdiğimiz kazı çalışmalarında, M.Ö. 4. yy.ın ilk çeyreği ile M.Ö. 1.yy. başlarına tarihlenen buluntulara rastlanılmıştır. Seviye inme çalışmaları esnasında bulunan en erken buluntu bir *Aphrodite protomuna* ait terrakotta kalıbıdır.

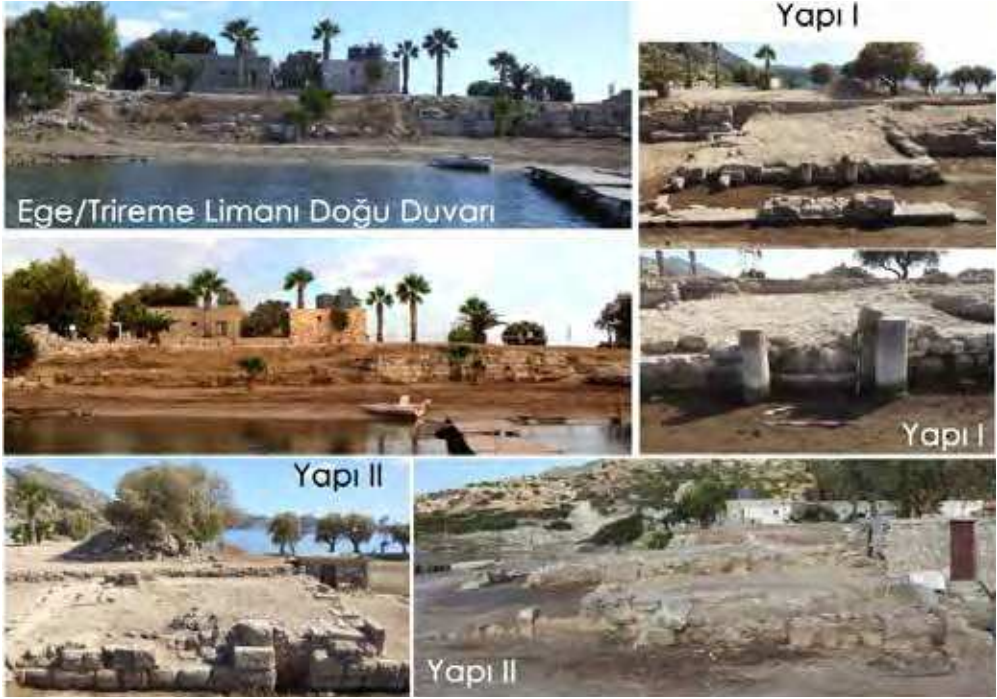
Resim 13: Ege/Trireme Limanı doğusunun kazı çalışmaları sonrası genel görünümü.

3 - Ege/Trireme Limanı Doğusu Kazısı (Resim: 13)

Knidos'un iki limanından biri olan Ege/Trireme Limanı doğu sınırının belirlenmesi için 2020 yılı kazı sezonunda çalışmalara başlanılmıştır. Liman duvarının kuzeyden güneye doğru 42.6 m.lik bölümü 2020 yılı kazı sezonu içerisinde açığa çıkartılmıştır. İsoDOMİK teknikte, beyaz ya da pembemsi beyaz renkli kireç taşlarından inşa edilmiş duvarın her bir bloğu 0.45 m. ile 0.5 m. yüksekliğe sahiptir. Duvarın koruna gelen en yüksek noktası 2.35 m. yüksekliktedir. Kazı çalışmaları sonucu liman duvarı içerisinde, henüz işlevi belirlenememiş aralarında sabit bir mesafe bulunmayan 6 farklı giriş açığa çıkartılmıştır.

Ege/Trireme Limanı doğu duvarının yaklaşık 1.3 m. güneyinde Geç Antik Dönemde inşa edilmiş bir kompleks kısmen ortaya çıkartılmıştır. Yapı 1 olarak adlandırılan ilk yapı, doğu-batı doğrultulu 16 m. kuzey-güney doğrultulu 12.6 m. ölçülebilen boyutlara sahiptir. Yapı 1 merkezinde bir ana mekân, kuzeyinde iki küçük odacık ve batısında ise bir hol/sundurma bulunmaktadır. Yapının ana mekânı ile kuzey yönündeki iki oda arasında herhangi bir bağlantı bulunmadığı gibi odacıklar kendi aralarında da geçiş yoktur. Odacıklardan biri batı yönünde girişe sahipken diğeri üç devşirme bloklarla oluşturulmuş merdivenlere sahiptir.

Yapı 1'in hemen güneyinde yer alan Yapı 2, M.Ö. 4.yy.ın ilk yarısı ya da ortalarına tarihlenen *isodomik* örgülü, bosajlı, mavimsi gri kireç taşlarıyla oluşturulmuş daha erken bir yapı üzerine yerleştirilmiştir. Bosajlı bloklar ortalama 0.6 m. yüksekliğe, 1 m. ile 1.85 m. arasında değişen genişliğe sahipken, batı yönünde 16.2 m. boyunca Yapı 1'e doğru devam eder. Yapı 2 kuzeyinde bulunan Yapı 1'e yakın bir planlama göstermektedir. Yapı 2'nin güneyinde iki odacık, bir hol ve ana mekândan oluşmaktadır. Yine Yapı 1'e benzer bir şekilde, Yapı 2'nin güneyindeki iki odacıktan birisine erişim devşirme bloklarla oluşturulmuş merdivenden sağlanmaktaydı.

2020 yılında Ege/Trireme Limanı doğusu bulunan Geç Antik Dönem yapılarının sınırları ve mekânları belirlenmiş olup, kazı çalışmaları tamamlanamamıştır. Gerçekleştirilen kazı çalışmalarında tarihlendirmeye müsait iki sikke gün yüzüne çıkartılmıştır. Bunlardan ilki Korykos'ta darp edilmiş olup Otacilia Severa (M.S. 244-249) betimli sikkedir¹⁹. Olasılıkla yapının son kullanım evresiyle ilişkili olan bir diğeri sikkede buluntusu ise İmparator Phocas (M.S. 602-610) dönemine tarihlendirilmiştir²⁰. Ege/Trireme Limanı doğusu kazıları sonucu ortaya çıkartılan Geç Antik Dönem yapıları, Ege/Trireme Limanı'nın, özellikle, limanın Ticari Liman ile bağlantısını sağlayan kanalın M.S. 6.yy. ile birlikte yavaş yavaş dolmaya başladığını göstermektedir.

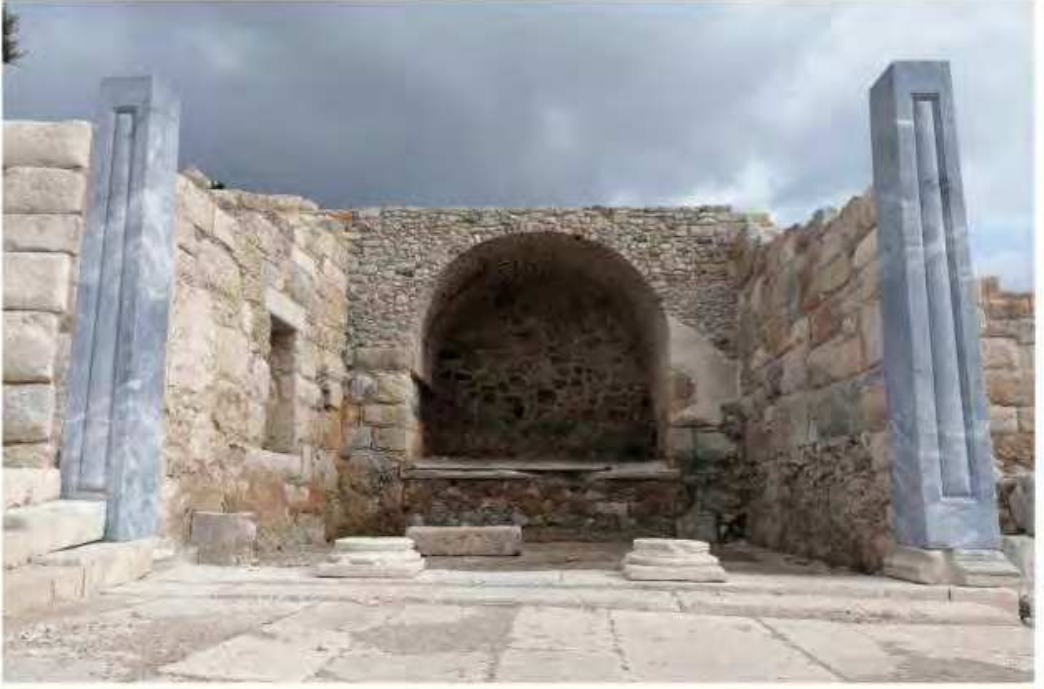
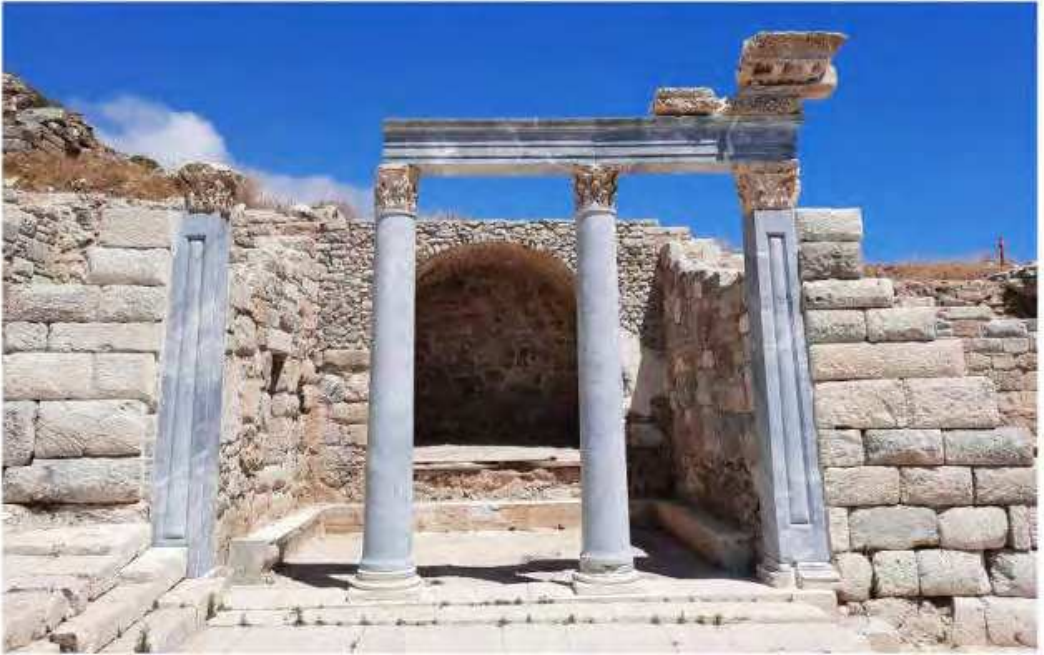
Resim 14: Liman Caddesi *Heroon*'u koruma ve onarım çalışmaları sonrası görünümü.

1 - Liman Caddesi Heroon'u Restorasyon ve Konservasyon Çalışmaları (Resim: 14)

Liman Caddesi'nin doğusunda güneyden kuzeye doğru sıralanmış mekanlardan dördüncüsü olan *Heroon*/Mekan 4, M.S. 2.yy.da - Geç Antoninler Döneminde - görkemli bir *heroona* dönüştürülmüştür. Bu dönemde mekânın doğusuna tonozla örtülmüş bir podyum ve bu podyumun merkezine kabartmalarla süslenmiş bir lahit eklenmiştir. Mekânın zemini ve duvarları mermer plakalarla kaplanırken, mekânın üç tarafına oturma sekisi yerleştirilmiştir. Mekânın ön cephesi ise iki yarım paye ve iki sütunun taşıdığı bir *entablatur* bölümüne sahiptir. Yapıya ait sütunlar üzerinde tahribatsız yöntemlerle yapılan taş analizleri sütun ve payelerin yapısal olarak büyük oranda bozulduğu ve taşıyıcı özelliğini kaybettiğini göstermiştir²¹. Koruma ve onarım çalışmaları neticesinde iki imitasyon sütun, paye ve arşitrav bloğuyla beraber yapıya ait friz ve konsollu *geison* bloklarında orjinal yerlerine yerleştirilmiştir.

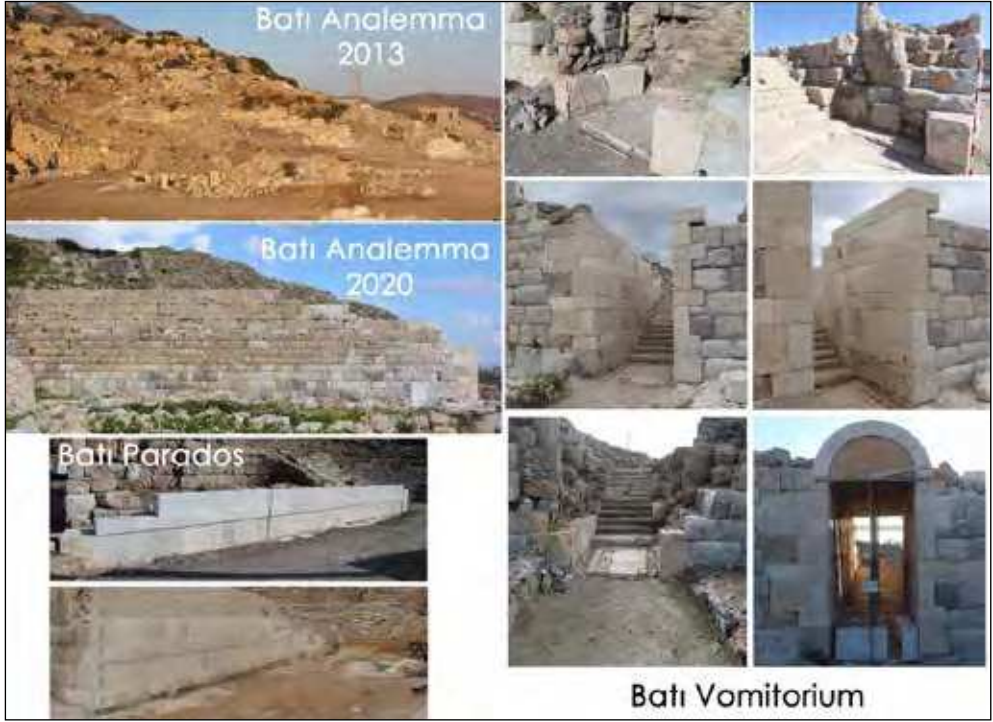
Resim 15: Küçük Tiyatro'da gerçekleştirilen koruma ve onarım çalışmaları.

2 - Küçük Tiyatro Koruma, Onarım ve Restorasyon Uygulamaları (Resim: 15)

Küçük Tiyatro'da sürdürülen koruma ve onarım çalışmaları 2020 yılında da sürdürülmüştür. Çalışmalar tiyatronun batı *analemma*, batı *vomitorium* ve batı *parados* olmak üzere yapının üç farklı bölümünde gerçekleştirilmiştir.

Küçük Tiyatro'nun batı *analemma* duvarı 2013 ve 2015 yılında gerçekleştirilen kazı çalışmaları sonucu tamamen açığa çıkartılmıştır. Kazı çalışmaları esnasında *analemma* duvarına ait çok sayıda kireç taşı ve traverten blok bulunmuş ve tasnif edilmiştir. 2020 yılında ise kazı çalışmaları sonucu bulunmuş 86 adet blok özgün yerlerine yerleştirilmiştir. Yerleştirilen blokların tamamı tiyatronun ikinci inşa evresine ait *pseudo isodomik* teknikle örülmüş traverten bloklardır.

Küçük Tiyatro'nun batı *vomitorium*unda daha önceki yıllarda mukavemetini yitirmiş bloklar taşınarak onarılmıştır. 2020 yılında ise batı *vomitorium*un blokları yerine yerleştirilmeye başlanılmıştır. Çalışmalarda orjinal blokların yanı sıra duvarın eksik bölümlerinde, özgün şekliyle uyumlu el işçiliğiyle üretilmiş bloklarda kullanılmıştır. *Vomitorium*un kuzey ve güney duvarları 4.2 m. yüksekliğe ulaştırılmış sonrasında ise *vomitorium*un beşik tonozu tamamlanmıştır.

2020 yılında gerçekleştirilen çalışmalarda tiyatronun batı *parados*unda yapının orjinal dokusuna ve cinsine uygun olarak seçilmiş mermer bloklar el işçiliği ile tarak ve yonuları yapılan 35 blok özgün yerlerine yerleştirilmiştir.
