**LA FACTORÍA DE SALAZÓN ROMANA DE PRAIA DO NASO  
(ILLA DE AROUSA, PONTEVEDRA)**

**Roman fish salting factory in praia do Naso  
(Illa de Arousa, Pontevedra)**

**ADOLFO FERNÁNDEZ FERNÁNDEZ – ALBA A. RODRÍGUEZ NÓVOA**

Universidade de Vigo

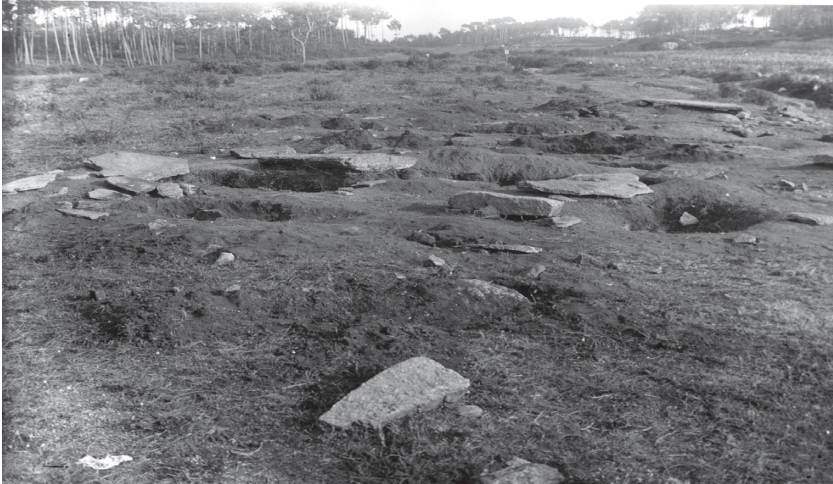
Fig. 3: Fotografía de L. Novás de 1931 de los sepulcros de Campo dos Bufos (Museo de Pontevedra).

lizado ese mismo año varias sepulturas, en cuyo interior se conservarían todavía restos humanos<sup>16</sup>. A pesar de la gran trascendencia en prensa del hallazgo<sup>17</sup>, son pocos los datos que tenemos respecto al número de estructuras localizadas y su composición. En base a los datos aportados y a algunas fotografías conservadas en el Museo de Pontevedra, se constata la existencia de al menos una tumba en cista rectangular de tégula; una cista mixta de perfil también rectangular con el fondo en tégula y el alzado en piedra; y una tercera cista construida íntegramente en piedra. Al menos una de ellas, probablemente la cista en piedra, conservaba la cubierta, formada total o parcialmente por una gran losa lisa sin labrar, y se indica la existencia de una estructura con doble cámara, sin que pueda determinarse si se correspondería con una de las tumbas anteriormente definidas u otra desconocida. Se trata en los tres casos de sepulturas de inhumación con orientación E-O/O-E, sin poder determinar la posición de la cabeza del difunto, en las que no se indica la presencia de mobiliario funerario<sup>18</sup>.

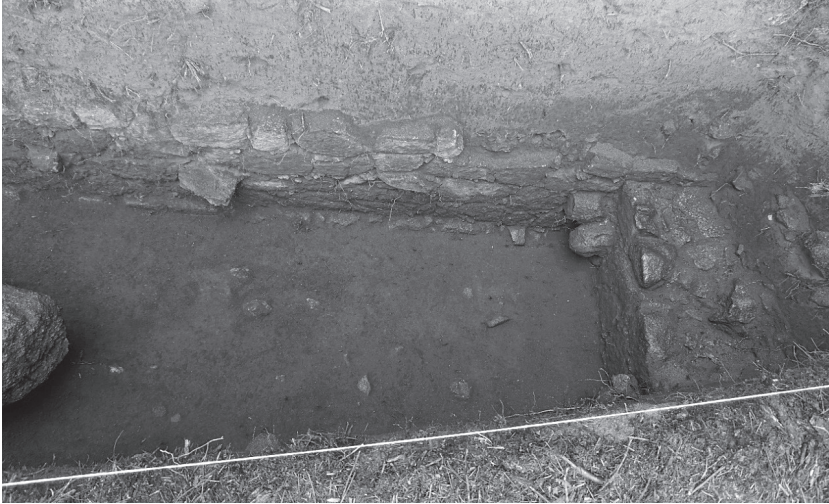
Fig. 8: Esquina noroeste de la estancia. Se puede apreciar la construcción del muro sur.

En el sondeo 1 hemos podido identificar una estancia en relación directa con los muros detectados y registrados en los años 60. Se trata de un habitáculo de 5 m. de largo (E-O) definido por dos muros de mampostería irregular (sin banqueta de

cimentación) y contruidos a soga y tizón. Aparece delimitado hacia el sur (hacia tierra adentro) por un nuevo muro de factura similar que conserva de 3 a 5 hileras desde su cimentación. No conocemos el límite norte (hacia la playa), donde se conserva un potente derrumbe pétreo. Este derrumbe se limpió buscando el muro norte de la estancia, sin que fuese posible identificarlo. La ausencia de cualquier cultura material y su piso térreo nos llevan a inclinarnos por un uso industrial para esta estancia. Se localiza en el entorno del espacio *a priori* de las piletas, por lo que podría tratarse de una estancia de procesado del pescado o incluso de almacenamiento. La ausencia de derrumbe tegulario deja abierta la posibilidad de que estemos ante un espacio abierto tipo patio.

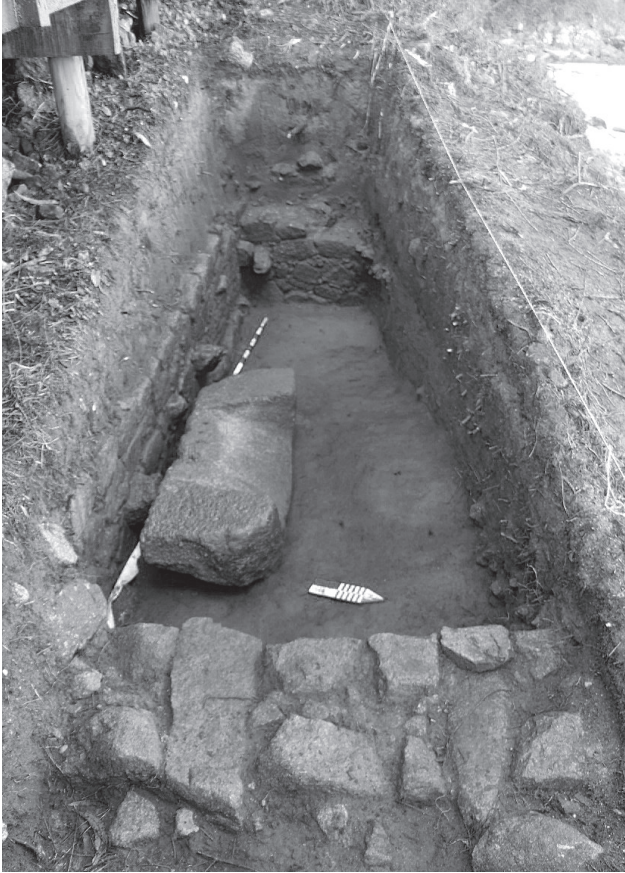
Fig. 9: Vista desde el este del Sondeo 1 al terminar la excavación.

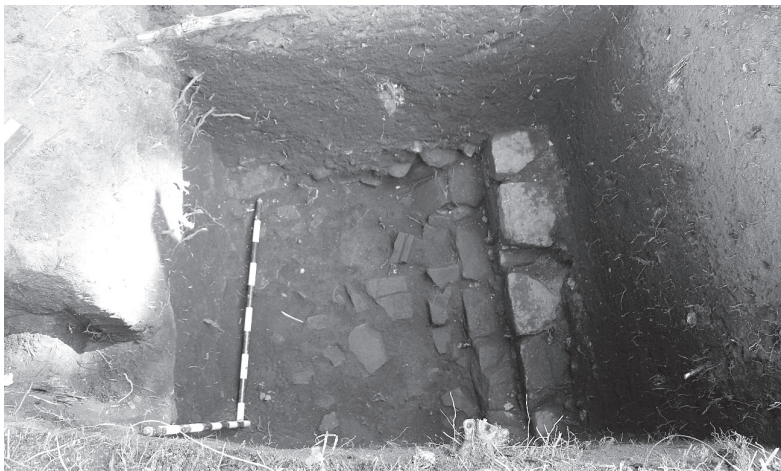
Fig. 12: Niveles de abandono y derrumbe sobre el pavimento térreo de la estancia.

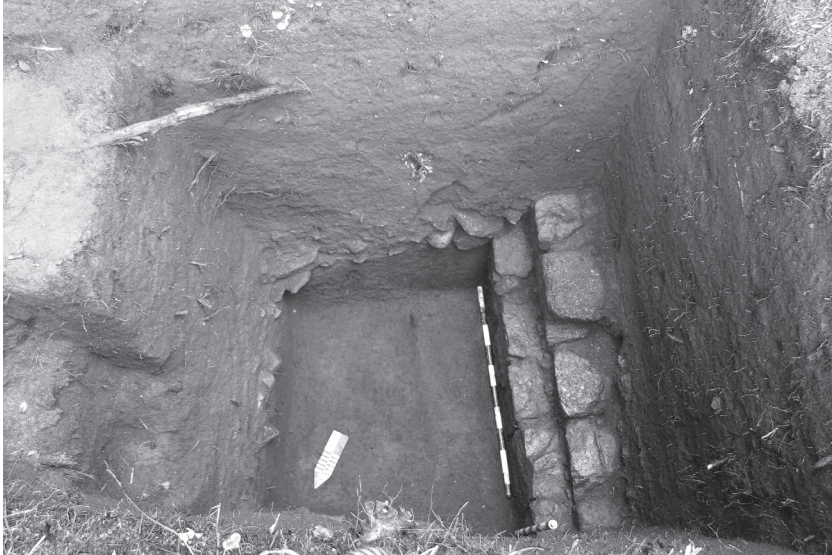
Fig. 13: Bajo el pavimento térreo en el Sondeo 3, se puede apreciar la zanja de cimentación del muro final oeste de la factoría.

El sondeo 3 verificó la continuidad y buen estado de conservación del muro terminal oeste de la edificación, que ya se había documentado en el perfil de la playa, así como su factura constructiva –con banqueta de cimentación– típica de los muros laterales de los edificios salazoneros (como ocurría por ejemplo en el caso de Sobreira). Bajo un derrumbe tegulario, se conservaban niveles de uso, situados a más de 1 m. sobre la playa actual, donde se localizan el arranque de la cimentación del edificio. De hecho, la preservación de estos niveles, en los que se ha recuperado casi toda la cultura material de la intervención, nos ha permitido datar la vida de

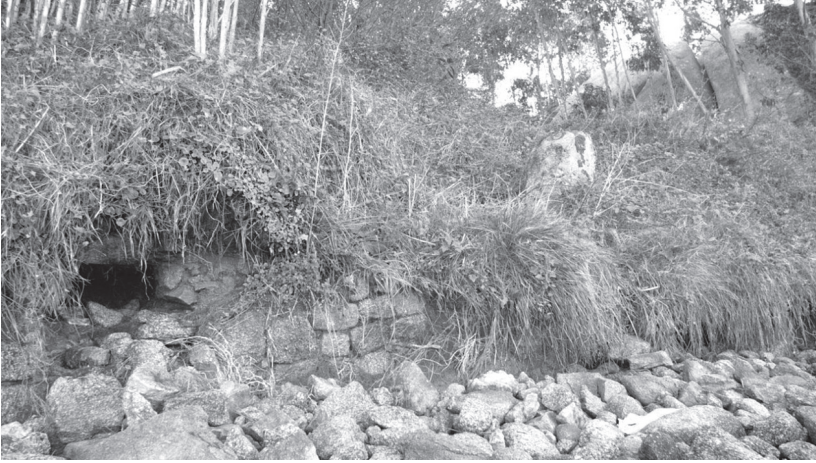
**Fig. 15:** Imagen posiblemente de la década de 1990, en la que todavía se puede observar el muro terminal norte y el esquinale de la edificación (La Voz de Galicia).

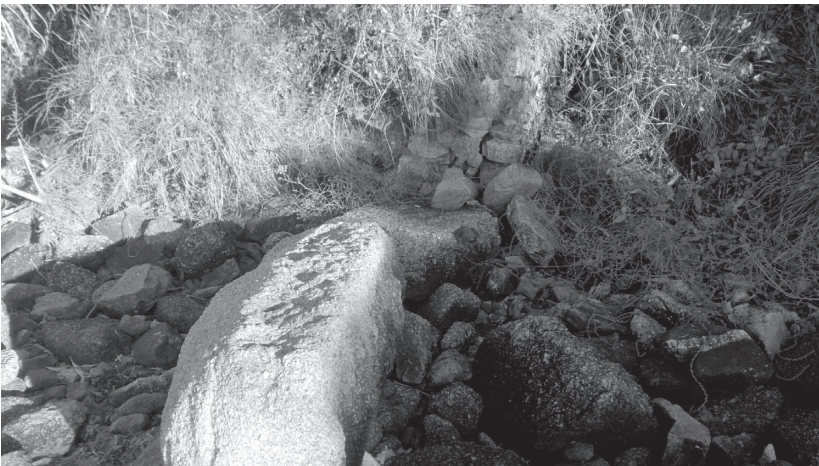
**Fig. 16:** Gran sillar almohadillado esquinale de la edificación caído y muro terminal desaparecido en la actualidad.

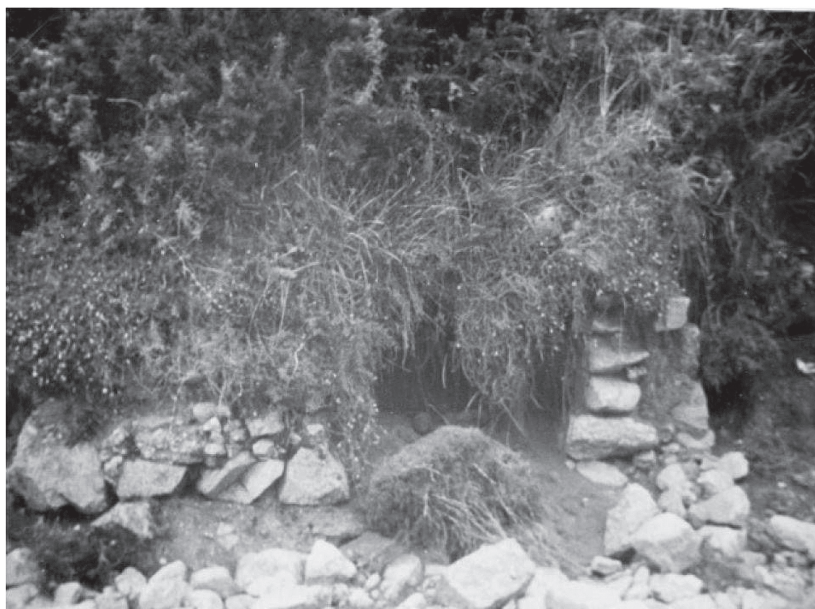
**Fig. 17:** Fotografía de los años 70 donde se aprecian los restos de mortero sobre una base de cachotería de granito, típico de los pilos de salazón romanos (Foto: Museo de Pontevedra)

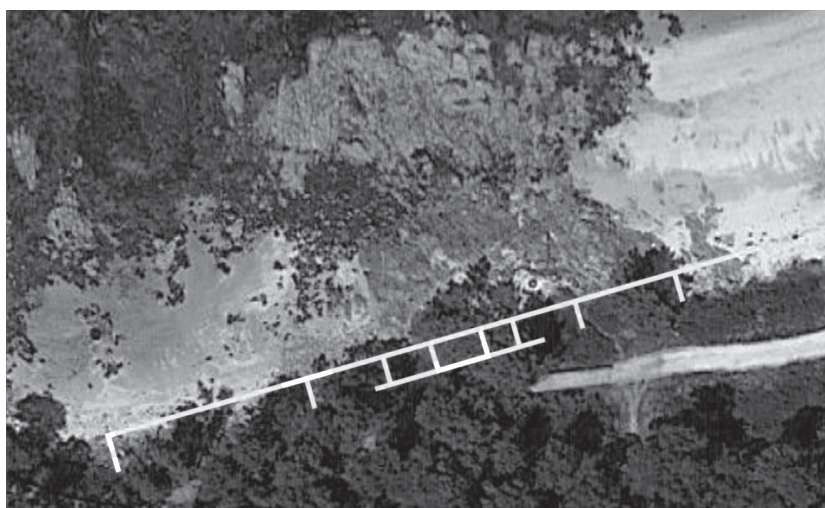
**Fig. 18:** Proyección y relación de los restos murarios identificados (en blanco) con aquellos registrados en los años 50 (en gris), sobre la ortofoto.

La prospección de la playa nos ha permitido identificar la totalidad de las estructuras registradas en los años 50 y su correspondencia con nuestros datos de los sondeos. Todo ello, nos presenta un gran edificio situado a lo largo de 60 m. de playa. Los restos se extienden por toda la mitad oeste de la playa de O Naso, desde el gran sillar almohadillado esquinale (hoy tumbado) hasta el comienzo de la cala vecina donde se localiza la construcción contemporánea y la cetaria de marisco. El sector occidental (nuestro sondeo 3) parece identificarse con la parte habitacional de la “factoría” mientras que el sector oriental (nuestro sondeo 1) se correspondería con el sector industrial, donde se situaban los restos de piletas documentados
