PHASELIS | Disiplinlerarası Akdeniz Arařtırmaları Dergisi
Journal of Interdisciplinary Mediterranean Studies
Volume II (2016)

Phaselis Merkezi (Kent) Limanı

The Central Harbour of Phaselis

Erdođan ASLAN

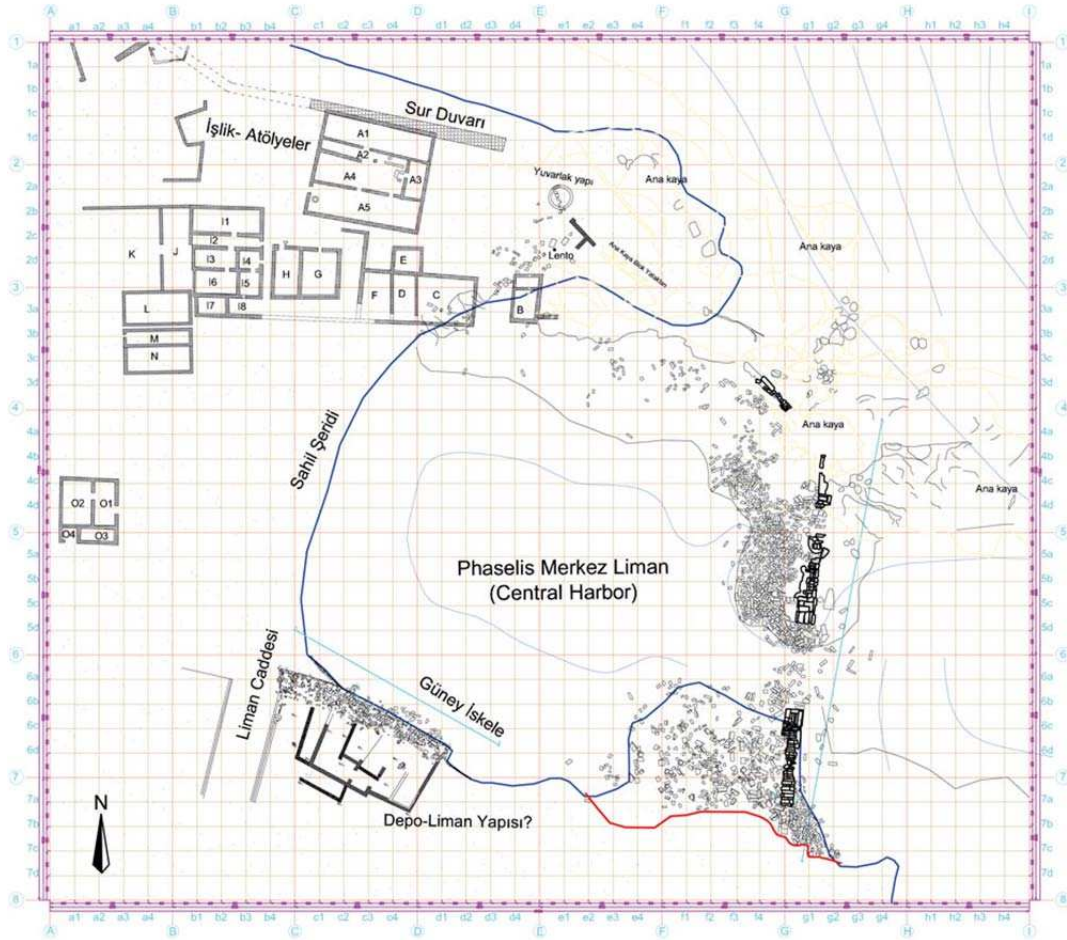
Fig. 1. Merkezi Liman Alanı Plan

Üç limanı bulunan Phaselis'in çalışmamıza konu olan Merkezi (Kent) Limanı, güneyde kent akropolis'inin bulunduğu yarımada, kuzeyde kent surunun da bulunduğu kuzey demirleme alanı ile sınırlanan doğal bir koyda bulunmaktadır (Fig. 1). Girişi doğu yönünde olan liman alanı yaklaşık 7500 m²'lik bir havzaya sahiptir. Aynı zamanda kent surunun da uzantısı olan mendirekler, burasının bir kapalı liman (*limen kleistos*) olduğunu göstermektedir⁸.

Kent Limanı havzası içinde liman yapılarına ve mendirek yapısına ait *in-situ* durumda çok sayıda blok bulunmaktadır (Fig. 1, 3). Liman, kuzey ve güneyde iki mendireğe sahiptir. Bir bölümü *in-situ* korunmuş mendireklerin büyük bir bölümü halen sualtında bulunmaktadır. Kuzey mendireğin güney ucu -0,15 m koddadır. Çevresinde -0,20 m ile -3,90 m arasında değişen derinliklerdeki mendireğe ait dörtgen bloklar alana dağılmıştır. Güney mendireği ise nispeten daha iyi korunmuştur ve mendireğin deniz seviyesinden itibaren +0,55 m seviyesine kadar olan blokları günümüze *in-situ* olarak ulaşabilmiştir. Ancak her iki mendireğin de üst duvar sıralarını oluşturduğu anlaşılan blokların limanın doğusundaki açık denizden gelen dalganın etkisiyle genel itibarıyla mendireğin batı kısmına doğru yıkılmıştır. Bu alanlarda yapılan belgeleme ve haritalama çalışması sonucunda alanda mendireğe ait çeşitli boyutlarda 1282 blok tespit edilmiş; ancak bu blokların alt kodunda daha birçok blok olduğu da gözlemlenmiştir (Fig. 1). Liman alanındaki diğer bir mimari düzenleme ise Merkezi Liman havzasının güneybatı bölümünde, kent

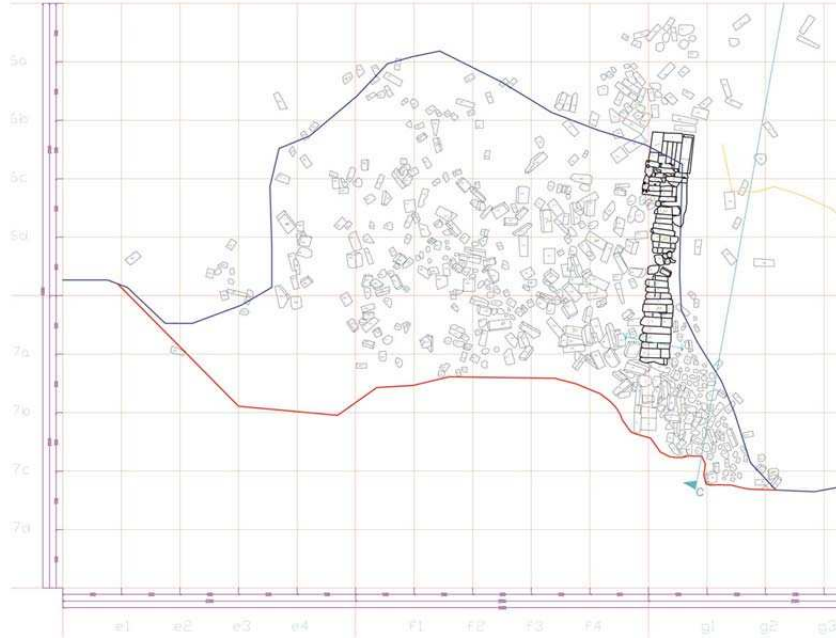
Fig. 4. Merkezi Liman Güney Mendireği Planı

Yaklaşık 27 m uzunluğundaki Merkezi Liman Güney mendireğinin deniz yönündeki uç bölümü 3,40 m ve ana gövdesi 2,50 m genişliğindedir. Mendirek, 0,55 m kodunda *in-situ* olarak korunmuştur. Mendireğin üst yapısına ait olduğu anlaşılan ve mendireğin batısında yaklaşık 1600 m² alana dağılmış durumda 400 civarında blok bulunmaktadır. *In-situ* olmayan bu duvar taşlarının altında, ölçüsü alınamayan daha çok sayıda blok bulunmaktadır (Fig. 2, 4). Mendireğin korunan kısmında yaklaşık 62 blok bulunmakta ve en büyüğü yaklaşık 2,50 x 1,00 x 0,40 m ölçülerinde olan değişik boyutlu bloklarla izodomik duvar örgü tekniği kullanılarak örüldüğü anlaşılmaktadır (Fig. 5, 6). Mendireğin ana kara ile bağlandığı alanda mendireğe ait olduğu anlaşılan bir duvar sırası 4 m koduna kadar yine *in-situ* olarak korunmuştur. Bu alanda beş sıra korunan duvar örgüsü ise üst sıraya gelen blokların her sırada ölçülerinin değiştiği tespit edilebilmektedir. Ancak duvar örgüsünün bir sıra dikey bir sıra yatay olarak yerleştirildiği ve her bir blok sırası için alt sıradaki bloklar üzerine blok yatakları işlendiği görülmektedir (Fig. 6). Bu blok yataklarının amacı açık denizden gelen dalgalara mukavemet göstermesi amacıyla blokların birbirine daha organik bağ oluşturmasıdır. Mendireğin uç kısmı her hangi bir yere bağlanamadığı için denizden gelen dalgalara mukavemet gösterebilmesi amacı ile yataydaki ilk 8 sıranın kenetlerle birbirine bağlandığı görülmektedir. Bu alanda bulunan 0 ve 0,55 kodundaki *in-situ* bloklar üzerindeki kırlangıç kuyruğu (çift kelebek kanadı) kenet yuvalarının uzunlukları 0,32 m, en geniş uç kısımları 0,10 m, en dar bel kısımları 0,06 m ve derinlikleri ise 0,06 metredir. Bu alanda *in-situ* durumda bulunan kenet yuvaları antikçağ liman mimarisinde bilinen bir uygulama olmasına karşın limanların tarihlendirilmesi noktasında ek bir veri sunmamaktadır⁹. Alanda bulunan blokların çoğunlukla bosajlı olduğu görülmekte ve 0,30; 0,35; 0,40; 0,50; 0,60; 0,80 m yüksekliklerde gruplanabilmektedir. Uzunluk ve genişlik açısından ise çok çeşitli olan bloklardan en büyük olanların ölçüleri yaklaşık 1,95 x 0,80 metreye ulaşmaktadır. Mendireğin ana karaya bağlandığı

in-situ korunan kısımda yer alan blokların deniz seviyesinden başlayarak 0,55; 1,00; 0,75; 0,40; 0,85 ve 0,55 metre yükseklikteki bloklardan oluştuğu, fakat en ve boy noktasında çeşitlilik gösterdikleri görülmektedir (Fig. 2). Ancak yüksekliği 0,40 m olan bosajlı blokların tamamına yakınının yaklaşık 2,45 x 0,50 m ölçülerinde olduğu ve bu blokların aynı duvar sırası içinde atkı niteliğinde kullanıldığı anlaşılmaktadır. *In-situ* duvar sırasında bulunan 1,00 m yüksekliğindeki duvar sırasına ait olabilecek blokların alanda dağınık haldeki bloklar arasında tespit edilememesi bu blokların daha alt koddaki ölçülemeyen bloklar içinde kalmış olabilecekleri şeklinde yorumlanabilmektedir. Öyle ki tek seferde yıkılmış izlenimini uyandıran mendirek yapısı, bu görüşü destekler nitelikte söz konusu 1,00 m yükseklikteki duvar sırasına ait bloklar duvarının alt sıralarında yer almaktadır.

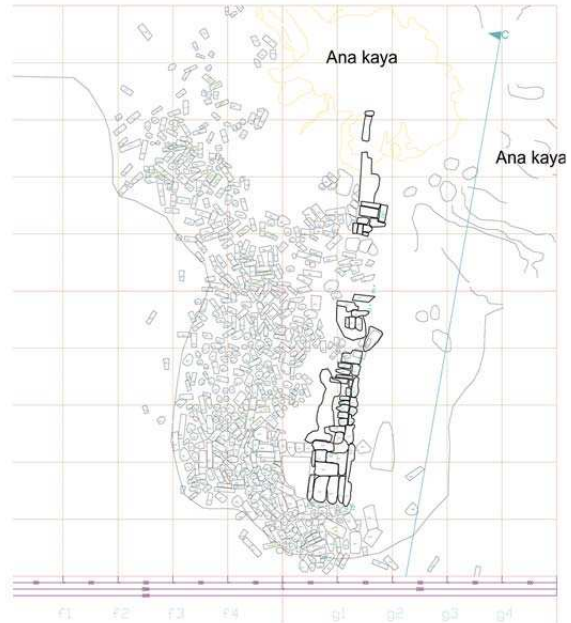
Fig. 7. Merkezi Liman Kuzey Mendireği Planı

Kuzey Mendireği, güney mendireğinin yaklaşık 18,00 m kuzeyinde bulunmaktadır. Kuzey - güney doğrultulu olan mendirek, liman alanının doğusunda bulunan kayalık alanında etkin kullanımı ile inşa edilmiştir (Fig. 2, 4, 7). Kuzey yönünde kesme taş blokların kullanımı ile inşa edilen mendireğin güney yönündeki uç bölümü 3,40 m, ana gövdesi yaklaşık 2,70 m genişliğinde ve -0,15 m kodundaki *in-situ* olarak korunmuş kısmı ile tamamı mendirek duvarının batı kısmına dağılmış bulunan 700 civarında blok bulunmaktadır. Mendireğin korunan kısmının en üst kodunda yaklaşık 66 blok bulunmaktadır. Mendireğin en büyüğü yaklaşık 2,20 x 1,00 x 0,80 m ölçülerinde olan değişik boyutlu bloklarla izodomik duvar örgü tekniği kullanılarak örüldüğü anlaşılmaktadır. Mendireğin gövdesi karadan 15,75 m güneydoğu yönünde uzanmaktadır. Bu noktada bulunan kayalık alanın kuzeybatı kısmıyla birleşen duvar, diğer köşesinden 34 m güneye doğru

devam etmektedir. Bir kısmı halen su altında bulunan mendireğin güney ucu -0,15 m koddan olup, çevresinde -0,20 m ile -3,90 m arasında değişen derinliklerdeki mendireğe ait yaklaşık 634 dörtgen blok yaklaşık 1500 m² alana dağılmış halde bulunmaktadır (Fig. 7). Ölçülebilen ve planı çıkarılabilen bu blokların alt kodlarında daha çok sayıda blok bulunduğu görülmektedir. Merkezi liman güney mendireği blokları, kekamoz ve yosunla kaplıdır. Bundan dolayı blokların bosaj ya da diğer özellikleri görülememektedir (Fig. 8). Bloklar çok çeşitli boy ve yükseklik ölçülerine sahiptir; ancak genel anlamda yükseklikleri 0,30 m, 0,35 m, 0,40 m ve 0,60 metredir.

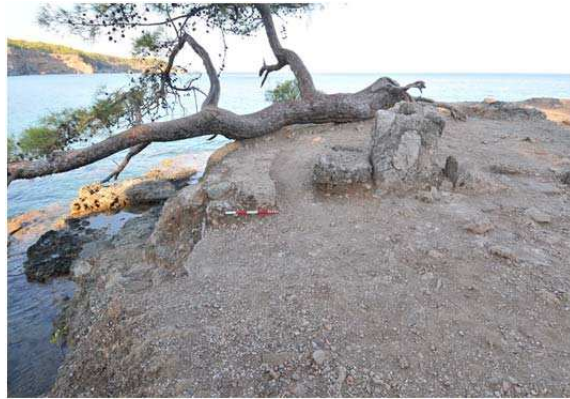
Fig. 9. Merkezi Liman Kuzey Mendireği Yuvarlak Yapı Batıdan Görünüşü

Merkezi limanın kuzey mendireği, kuzeydoğu yönüne dönerek kayalık küçük bir burun ile birleşmektedir. Bu alandaki mendirek duvarı günümüze ulaşmamıştır. Ancak kayalık yarım adanın üzerinde mendireğin doğrultusunda ana kayaya işlenmiş blok yatakları halen izlenmektedir. Söz konusu kayalık yarım adanın üzerinde bazı geç dönem duvar düzenlemeleri ile dört bloğu *in-situ* korunmuş deniz seviyesinden +4,20 m kodunda yuvarlak bir yapı temeli bulunmaktadır (Fig. 1, 9). Korunan bölümün uzunluğu 1,60 m eni ise 0,55 metredir ve konumu itibarıyla bir gözetleme kulesi ya da deniz feneri niteliğinde bir yapıya sahiptir. Söz konusu alanda zeminde çok miktarda murex kabuğu da bulunmaktadır.

dır. Dolayısıyla bu alanda yer alan yapıların işlik olması da gündeme gelmektedir. Alanın kazısı yapılmadan, duvarların niteliği ve birbirleri ile bağlantısı açığa çıkarılmadan bu alandaki yuvarlak yapının işlevi bu aşamada bilinmemektedir. Ancak bu alanda diğer bloklarla boyut ve şekil yönünden benzeşmeyen iki adet büyük boyutlu blok bulunmaktadır. Bloklardan biri 1,44 x 0,94 x 0,85 m, diğeri ise 1,67 x 1,10 x 0,81 m ölçülerindedir ve her ikisinde de lento benzeri bir profil ile menteşe zıvanalar bulunmaktadır. Bu durum güçlendirilmiş bir kapıya ait lento blokları olabileceğini düşündürmektedir. Öyle ki bu alanda yer alan yuvarlak (fener ya da gözetleme kulesi?) yapıya ait bir giriş ya da kent surunun bu bölümünden dışarı açılan bir kapı bulunma olasılığını güçlendiren nitelikte bir bulgudur.

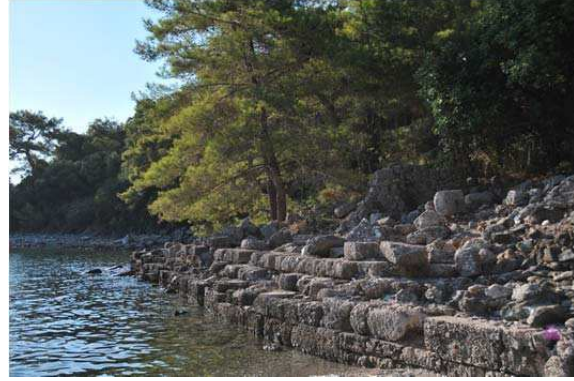
Fig. 10. Merkezi Liman Rıhtım Alanı Batıdan Görünüşü

Merkezi Liman havzasının güneybatı bölümünde bulunmaktadır. Rıhtım bir duvar yapısı ve gerisindeki yapı topluluğundan oluşmaktadır (Fig. 1, 2, 11). Söz konusu duvar deniz seviyesinden 1 m yüksektedir ve geriye doğru basamak yaparak kademeli olarak yükselmektedir (Fig. 10). Merkezi limanın güneybatısında yer alan rıhtım duvarı konglomera bloklardan oluşmaktadır. Günümüze ulaşmış durumu ile duvarın ölçüleri 39 x 4,5 metredir. Kullanılan bloklar, yaklaşık 1,50 ila 2 m uzunluğunda ve 0,30 ila 0,60 m genişliğindedir. Duvarın güneydoğu cephesi, 0,70 – 1,00 m yüksekliktedir. Bu duvar, kuzeybatıda 2,80 metreye kadar korunmuştur. Duvarı oluşturan blokların arası, irili ufaklı moloz taşlar ve harç ile doldurularak desteklenmiştir. Limanın güneybatı kısmında +2,00 metreden başlayarak 4,50 m yüksekliğe ulaşan farklı ölçülerde, iç içe geçmiş odaların oluşturduğu mekânlar bulunmaktadır. Bu mekânlara ait duvarların kalınlığı 0,70 metredir ve kapladığı alansa yaklaşık 27,5 x 15,5 metredir.

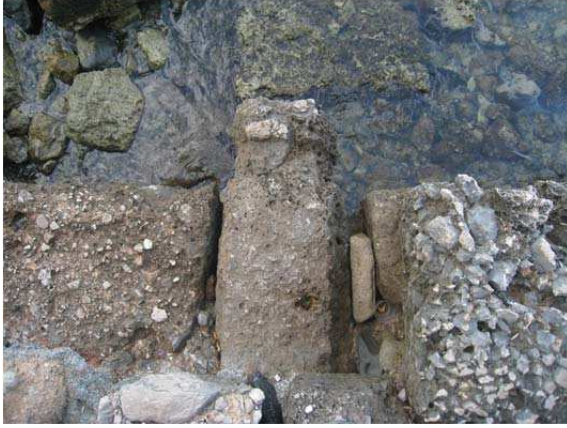
Fig. 12. Merkezi Liman Rıhtım Alanı Palamar Bağlama Babası (Bollard)

Doğu-batı doğrultulu duvar üzerinde *in-situ* olarak korunmuş, 1 tanesi sağlam durumda toplam 6 adet palamar bağlama babası bulunduğu anlaşılmaktadır. Bazıları birbirine 3 metre bazıları ise 6 metre aralıklarla dizilmiş olan *in-situ* durumdaki mantar biçimli (bollard) bağlama babalarının ölçüleri 0,60 x 0,40 x 2 metredir ve benzerlerinden farklı olarak denize doğru yatay olarak durması ünik bir özelliktir¹¹ (Fig. 12). Antikçağ limanlarında mantar biçimli bağlama babaları

görülmekle beraber bunlar dikey konumlandırılmaktadırlar, böylesine yatay konumlandırılan bloklara daha çok bağlama halkası (mooring stone) yapılmaktadır¹². Her iki palamar bağlama tipinin özelliklerini birlikte taşıması dikkat çekici bir özelliktir. Bunun nedeni büyük olasılıkla rıhtım üzerindeki kısıtlı alanı daraltmamak adına, rıhtım duvarına yatay olarak konumlandırıldığı anlaşılan blokta bağlama halkası olması beklenirken, bloğun cinsinin konglomera olması nedeniyle ortasına açılacak halka bloğu zayıflatıldığından halka yerine bollard adı verilen mantar biçimli olarak yapılması kaçınılmaz hale gelmiştir. Bağlama babalarının bulunduğu duvar yapısı yaklaşık 40 m uzunluğundadır ve bu alanın gemilerin bağlandığı rıhtım ve gerisindeki yapıların da rıhtımla ilişkili yapılar olduğunu göstermektedir. Rıhtım duvarının batı bölümünde 0,40 x 0,60 m ölçülerinde bir kanal görülmektedir.

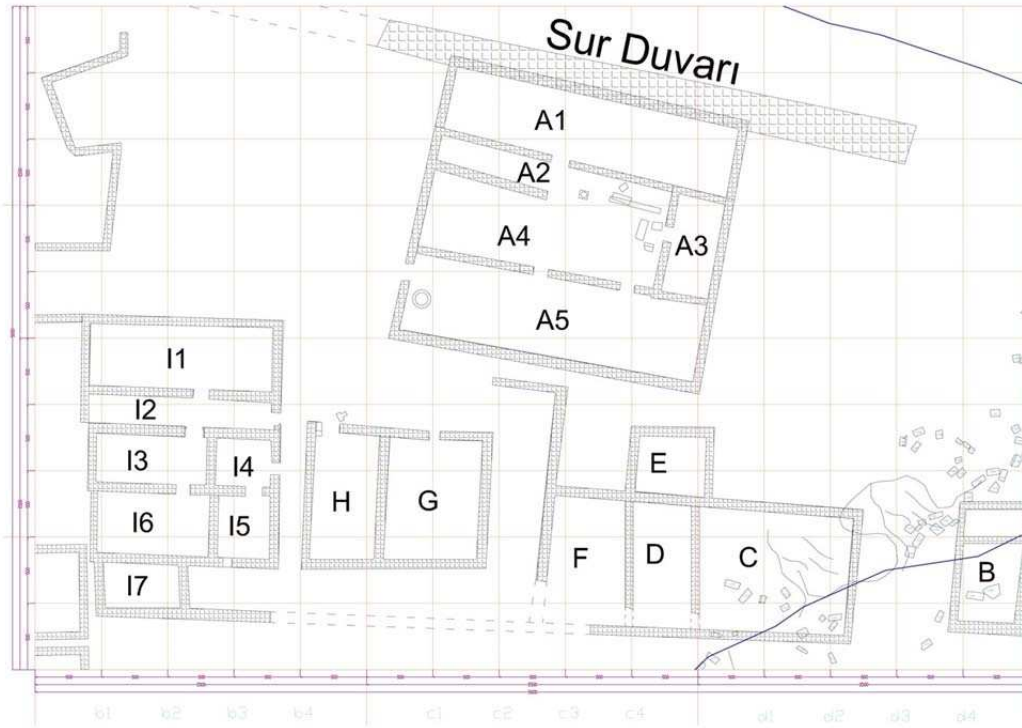
Fig. 13. Merkezi Liman İşlik-Atölye-Depo? Alanları Plan

dır. Alanda kimi tek odadan oluşan kimi ise birden çok odadan oluşan 3 kompleks ve bu komplekslere ait odalar dahil toplamda 28 oda tespit edilebilmektedir (Fig. 1, 13). Bu odalardan bazıları da kendi komplekslerini oluşturacak biçimde konumlandırılmış ancak odalar arası geçiş ve bağlantı yerleri yoğun dolgu nedeniyle tespit edilemediği için şimdilik bağımsız odalar olarak tanımlanmıştır. Ayrıca alanda daha fazla yapı olduğuna ilişkin bazı duvar ve blok kalıntıları da bulunmaktadır ancak günümüzde alanın üzerinde dolgu toprağı olması nedeniyle diğer yapıların planları bu aşamada tespit edilememektedir. Alanda tespit edilen ve plana işlenen yapılar alfabetik sıra ile adlandırılmış birden çok odadan oluşan kompleksler detaylı olarak tanımlanmış tek odadan oluşan mekânların ise sadece konumu ile ölçüleri verilmiştir.

Merkezi limanın kuzeyinde yer alan ve aynı zamanda kuzey demirleme alanının güney sınırını da oluşturan kent suruna yaslanmış olarak konumlandırılmıştır (Fig. 13). Yaklaşık 23 x 20 m ölçülerindeki yapı beş odadan oluşan bir yapı kompleksidir ve duvarları ikinci kullanımı olduğu anlaşılan devşirme bloklar, moloz taşlar ve harç kullanılarak genişliği 0,55 m ile 0,70 m arasında değişen ölçülerdedir. Duvarlarından bazıları temel seviyesinde korunmuşken bazı duvarları ise 4 m seviyesine kadar korunmuştur (Fig. 14). Yapının odaları kuzeyden güneye doğru A1, A2, A3, A4, A5 olarak isimlendirilmiştir. Yapıya batı yönünden 22 x 5,70 m ölçülerindeki A5 adı verilen dikdörtgen odadan girilmektedir. Odanın güneybatı köşesinde, köşeden 1,40 m kuzey yönünde, dış çapı 3 m iç çapı 1,40 m olan dış yüzünde iri moloz taşlar, iç yüzünde daha küçük moloz taşlarla örülmüş ocak benzeri yuvarlak bir düzenleme bulunmaktadır (Fig. 15). A5 odasının kuzey duvarında 1 m genişliğinde iki adet kapı açıklığı bulunmakta ve bu kapılardan A4 adı verilen odaya geçilmektedir. A4 odası yaklaşık 18 x 5,80 m ölçülerindedir ve doğu duvarı ile kuzey duvar-

ise I4, I5 mekânlarına erişimi sağlamaktadır (Fig. 13). Yapının güneyinde bulunan I7 ve I8 odalarının giriş açıklıkları tespit edilememiştir ancak bu alana olasılıkla günümüze ulaşmayı başaramamış olan I8 odasının doğu duvarından giriş sağlanıyor olmalıdır. Yapının 1,00 m genişliğindeki doğuya bakan ilk girişinden I2 adı verilen 13,70 x 2,05 m ölçülerindeki koridor benzeri ince uzun bir mekâna ulaşılmaktadır. Doğu-batı uzantılı bu alanın kuzey ve güney duvarlarının orta kısmına yakın bölümlerinde 1,20 m genişliğinde iki kapı açıklığı bulunmaktadır. Kuzey duvarındaki kapıdan I1 odasına, güney duvarında yer alan kapı açıklığından ise I3 odasına geçiş sağlanmaktadır. Yapının en kuzeyindeki odası olan I1 odası 13,70 x 4,75 m ölçülerinde doğu-batı uzantılı dikdörtgen bir plan göstermektedir ve duvarları yer yer temel seviyesinden 1,00 m seviyesine kadar korunmuştur. I2 koridorunun güney duvarında bulunan 1,20 m genişliğindeki kapı açıklığından I3 odasına geçiş sağlanmakta ve I3 odası 8,35 x 3,65 m ölçülerindedir. Duvarları yaklaşık 1,00 m seviyesine kadar korunmuş olan odanın güney duvarında I2 koridorundan I3 odasına geçilen kapı açıklığının karşı hizasında, I3 odasının güney duvarında bulunan 1,00 m genişliğindeki kapı açıklığından ise I6 odasına geçiş sağlanmaktadır. I6 odası 8,50 x 3,20 m ölçülerindedir ve duvarları 1,20 m seviyesine kadar korunmuştur. I yapı kompleksinin doğu cephesinde bulunan ikinci kapı açıklığından ise I4 odasına ve bu odadan da I5 odasına geçiş sağlanmaktadır. I4 odası 4,20 x 3,50 m ölçülerindedir ve bu odanın güney duvarında bulunan 1,20 m genişliğindeki kapı açıklığından 4,00 x 4,60 m ölçülerindeki I5 odasına geçilmektedir. I4 ve I5 odaları her ne kadar ana yapı ile beraber planlanmış olsa da girişleri itibariyle ana yapıdan soyutlanmışlardır. Buna benzer özellikte yapının güneyinde bulunan I7 ve I8 odalarına da ana yapıdan giriş bulunmamakta olasılıkla doğu cephede üçüncü bir giriş ile I8 odasına girilmekteydi. I8 odasının doğu duvarı günümüze ulaşmamıştır ancak korunan bölümünün ölçüsü yaklaşık 7,00 x 3,20 metredir. I8 odasının batısında 5,50 x 3,20 m ölçülerinde ve I yapısının güneybatı köşesinde I7 odası bulunmaktadır. Bu yapının girişi duvarlarının yıkılmış olması ve dolgu nedeniyle tespit edilememektedir ancak olasılıkla I8 odasından giriş sağlanıyor olmalıdır. I yapısının neredeyse temel seviyesinde korunmuş olan duvarları ve odalarının zeminindeki yoğun dolgu nedeniyle işlevi tam anlaşılamamaktadır. Ancak I yapısının A yapısına benzer nitelikte doğu-batı yönlü dikdörtgen ve birbirine paralel odalar içermesi, kapı girişlerinin büyük oranda uzun yüzlerdeki duvarların orta bölümüne yakın olmaları ve benzer duvar işçilikleri içermesi hem çağdaş oldukları hem de benzer işlevde olduklarını düşündürmektedir.

Tek odadan oluşan ya da temel seviyesinde dahi izleri ve diğer mekânlarla bağlantısı olup olmadığı tam olarak takip edilemeyen yapılardan (Fig. 1, 13) ilki merkezi liman alanının kuzey kıyısındaki liman havzası kenarında yer almaktadır. B yapısı adı verilen ve 9,80 x 6,00 m ölçülerindeki yapının duvarları temel seviyesinde izlenebilmektedir. Yapı iki bölmeden oluşmakta ve yapının ilk bölümü 6,00 x 4,60 m, ikinci bölümü 2,00 x 4,60 m ölçülerindedir. Yapının güney bölümü halen sualtında bulunmakta ve kuzey bölümü eğimli ana kaya yamacına oturtulmuş olması nedeniyle deniz seviyesinin 0,40 m üst kodundadır (Fig. 18). B yapısının 10 metre batısından başlayarak I yapı kompleksine doğru bir hat halinde doğu-batı yönünde sıralanmış C, D, E, F, G ve H adı verilen tek odalı yapılar bulunmaktadır (Fig. 1). Yukarıda yapı kompleksi olarak detaylıca tanımlanan I yapısının batısında K ve J odaları, I yapısının güneydoğusunda ise L, M, N odaları tek odalı mekânlardır (Fig. 13). Bunların dışında alanda temel seviyesinde bazı duvarlar da tespit edilebilmekte, ancak bu duvarların nasıl bir mekân oluşturduğu ya da diğer yapılarla bağlantısı dolgu nedeniyle anlaşılamamaktadır. Liman havzasının kuzeybatı bölümünde B yapısının batısında konumlanan yapılardan ilki C odasıdır. Bu odanın ölçüleri yaklaşık 11,00 x 9,10 metredir ve kuzey bölümünde günümüz yürüme zemini seviyesinde korunmuş olan temel izlerinin aksine güney bölümündeki duvar temelleri güçlülkle seçilebilmektedir. C odası ile benzer nitelikte temel duvarları güçlülkle seçilebilen D, E ve F odalarının ölçüleri ise D: 9,30 x 4,40; E: 4,30 x 5,15; F: 9,50 x 5,70 metredir. C, D, E ve F odalarının giriş açıklıkları ve birbirleri ile bağlantısı olup olmadığı anlaşılamamaktadır. Ancak odaların bir arada belirli bir dizin içinde olmaları ve birbiriyle ortak duvarları kullanmaları bu odaların bir yapı kompleksinin bölümleri olduğuna işaret etmektedir. Bu odaların batısında yer alan ve nispeten daha iyi korunmuş G ve H odaları bulunmaktadır. 8,70 x 7,10 m ölçülerindeki G odasının duvarları yer yer 1 m. seviyesine kadar korunmuştur ve odanın kuzey duvarı ortasında 0,90 m genişliğinde bir kapı açıklığı bulunmaktadır. G odasının batısında, H odası yer almaktadır. Her iki oda, ortak duvara sahiptir. H odası 8,70 x 4,65 m ölçülerindedir ve G yapısında olduğu gibi 1,00 m genişliğindeki girişi kuzey yöndedir. G ve H odalarının birlikte planlanarak inşa edildiği anlaşılmakta, ancak işlevlerine yönelik bir bulgu elde edilememektedir. I yapı kompleksinin batısında J odası ve bu odaya girişi sağlayan kapının açıldığı K odası bulunmaktadır (Fig. 1). J odası 16,80 x 5,70 m ölçülerinde kuzey-güney doğrultulu dikdörtgen bir yapıya sahiptir. Duvarları yaklaşık 1,00 m seviyesine kadar korunmuş olan yapının batıya bakan uzun duvarının orta bölümünde K odasına açılan 1,90 m

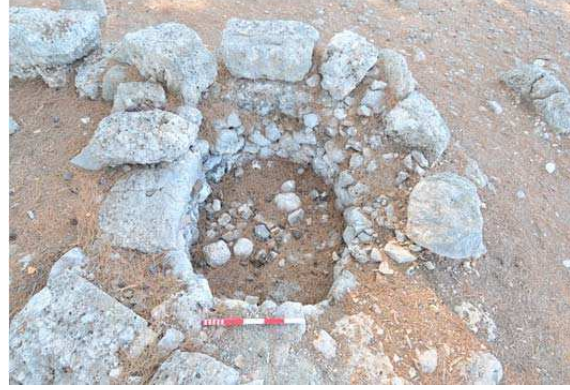
Fig. 15. A Yapı Kompleksi A5 Odası Ocak

açıklıklarının daima uzun duvarların orta bölümlerinde bulunması dikkat çekici bir düzenleme olarak karşımıza çıkmaktadır. Diğer yandan A yapısının konumu, girişindeki ocak?, A2 odasındaki sarnıç ve birbirine paralel sıralanmış *granarium* benzeri uzun dikdörtgen odaları ile depolama alanı da bulunan bir üretim atölyesi görünümündedir. A3 odasında yer alan ve ikinci kata ilişkin hatıl delikleri ise yapının alt katında üretim ve depolamanın, üst katında ise yaşam alanlarının bulunma ihtimalini düşündürmektedir.

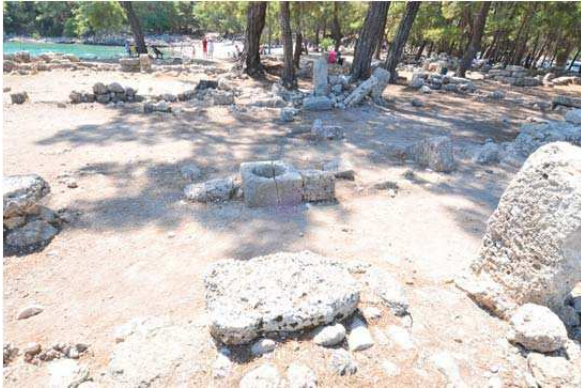
Fig. 16. A Yapı Kompleksi A2 Odası Sarnıç

ında bulunan 1,10 m genişliğindeki kapılar ile A2 ve A3 odalarına geçilen kapı açıklıkları bulunmaktadır. A4 odasının doğu duvarında bulunan kapı açıklığından girilen A3 odası 7,40 x 3,50 m ölçülerindedir ve sadece A4 yapısı ile kapı bağlantısı bulunmaktadır. Kapıya ait söve ve lento parçaları bu açıklığın iki yanında düşmüş olarak görülmektedir. A3 odasının 3,50 m seviyesine kadar korunmuş olan doğu duvarında ahşap hatıl deliklerinin bulunması yapının en azından bu bölümünün iki katlı olabileceğini göstermektedir. A4 odasının kuzey duvarındaki kapı açıklığından ise A2 oda-koridoruna geçilmektedir. A2 oda-koridoru yaklaşık 18 x 2 m ölçülerindedir ve mekanın orta bölümünde kuyu bileziği günümüze ulaşmış bir sarnıç bulunmaktadır (Fig. 16). Buradaki sarnıcın hacmi ve gövde biçimi içinin moloz ile dolmuş olması nedeniyle anlaşılabilir değildir. A2 odasının kuzey duvarında bulunan 1 m genişliğindeki kapı açıklığından A1 odasına geçilmektedir ve dikdörtgen odanın ölçüleri içten içe 22 x 5 metredir. A yapısının odaları dikdörtgendir ve A3 odası dışındaki odalar doğu-batı uzantılıdır. Odalar arası geçişi sağlayan kapı

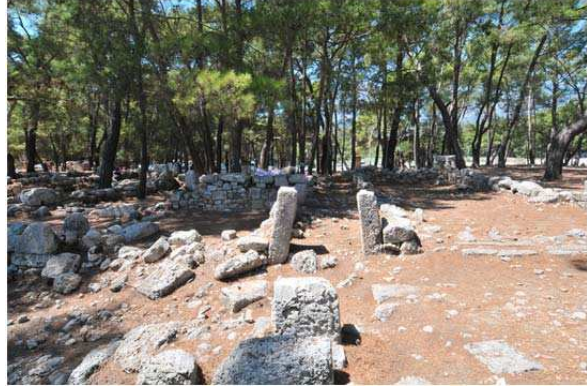
Fig. 17. Merkezi Liman I Yapı Kompleksi Doğudan Görünüş

I yapı kompleksi adı verilen yapı A yapısının yaklaşık 8 m güneybatısında yer almaktadır (Fig. 17). Sekiz odadan oluşan yapı dıştan dışa yaklaşık 23 x 15 m ölçülerindedir ve duvarları A yapısındakine benzer nitelikte ikinci kullanımı olduğu anlaşılan devşirme bloklar, moloz taşlar ve harç kullanılarak genişliği 0.60 m ile 0.80 m arasında değişen ölçülerdedir. Duvar, temelden 1.30 m seviyesine kadar korunmuştur. Yapı sekiz mekândan oluşmakta ve doğu cephesinde söveleri korunmuş olan iki giriş açıklığı bulunmaktadır. Giriş kapısının biri I1, I2, I3, I6 mekânlarına diğeri

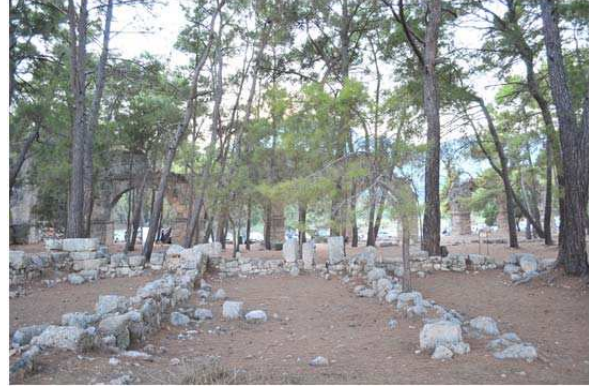
Fig. 19. Merkezi Liman L, M, N Odaları Doğudan Görünüş

genişliğinde bir kapı açıklığı bulunmaktadır. J odasının batısında bulunan K odasının korunmuş bölümünün ölçüsü 16,80 x 15 x 90 metredir ve J odasına bu odadan ulaşılmaktadır. Bu iki odanın birbiri ile olan bağı kuşkusuz aynı yapıya ait iki oda olduğunun göstergesidir, ancak yapının batı bölümüne ilişkin bir duvar kalıntısı yüzeyde görülemediği için planı, kaç odalı olduğu ve işlevi noktasındaki veriler yetersiz kalmaktadır. J ve K odalarının güneyinde yan yana sıralanmış halde L, M, N odaları bulunmaktadır ve L odasının kuzey duvarı J ve K odaları ile ortaktır. Girişi tespit edilemeyen L odası 13,00 x 6,00 m ölçülerindedir ve doğu-batı uzantılı dikdörtgen bir plana sahiptir. L odasına paralel ve L odasının güneyinde bulunan M odası 13,00 x 2,60 m ölçülerinde dikdörtgen planlıdır ve duvarları 1,00 m seviyesine kadar korunmuştur. Odanın 0,60 m genişliğindeki girişi, alanda bulunan benzer planlı odaların aksine batıdaki kısa kenar duvarı ortasında bulunmaktadır. M odasının güneyinde ve M odası ile ortak duvarı bulunan N odasının ölçüleri ise 13,00 x 4,90 metredir. Girişi tespit edilemeyen N odasının da G ve H odalarında olduğu gibi birlikte planlandıkları anlaşılmakta ancak birbirine geçiş bulunmadığı için aynı yapının odaları olup olmadığı anlaşılamamaktadır. Diğer yandan alanın planına bakıldığında J, K, L, M, N odalarının büyük bir yapı kompleksinin bölümleri olabileceği değerlendirilmekte ancak bu alanda bir kazı çalışması yapılmadan kesin bir yargıya varılamamaktadır (Fig. 1, 19).
